Diagnóstico da Calçada	Qualidade do Serviço	
Endereço: Rua São Paulo, 824	63	C
Data do Registro: 08/11/2019 11:40:51		
Num. Lote CTM: 10413300290

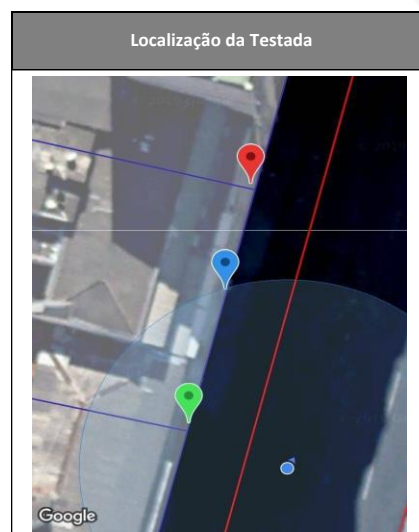
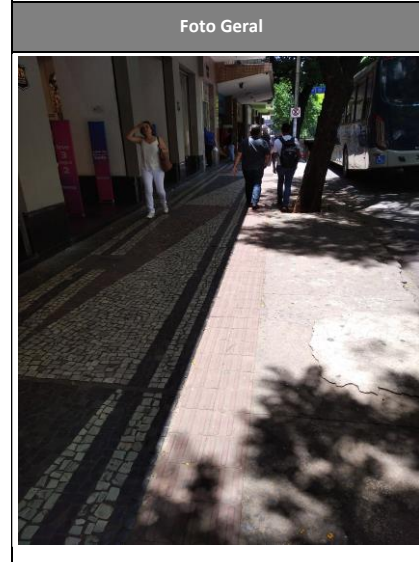
ID	Itens Avaliados	Respostas	Nota
P_1	O Mobiliário urbano está dentro da faixa de serviço de 70 cm ?	Sim	-
P_2	Qual a largura livre do Passeio ?	Acima de 1.50 m	10
P_3	Tipo de revestimento da calçada ?	Pedra Portuguesa	8
P_4	Existência de Buracos ?	Poucos	5
P_5	Condições Gerais do Piso e meio-fio da calçada ?	Regular	5
P_6	Presença de desníveis ?	Nenhum	10
P_7	Tem rebaixamento de calçada para Pedestre ?	Não	10
P_8	Possui piso tátil ao longo da Calçada ?	Sim	-
P_9	A calçada Possui Rebaixamento de Veículos correto ?	N.A	0
P_10	Existência de altura livre menor que 2,10 m ?	Não	-
P_11	O Passeio está no padrão da SMPU ?	Não	0
P_12	A testada possui prática de estacionamento sobre o passeio ?	Não	10
P_13	Existe algum dispositivo de Drenagem sobre a calçada ?	Não	0
P_14	Existe PED em frente a testada ?	Não	-
P_15	Existe FTP em frente a testada ?	Não	-
P_16	Classificação geral da calçada pelo pesquisador.	Regular	5
