Diagnóstico da Calçada	Qualidade do Serviço	
Endereço: Rua Sena Madureira, s/nº	<b>86</b>	<b>B</b>
Data do Registro: 28/10/2019 16:15:14		
Num. Lote CTM: 140786500780

Diagnóstico da Calçada	Qualidade do Serviço		Complemento do Diagnóstico
Endereço: Rua Sena Madureira, s/nº Data do Registro: 28/10/2019 16:15:14 Num. Lote CTM: 140786500780	86	B

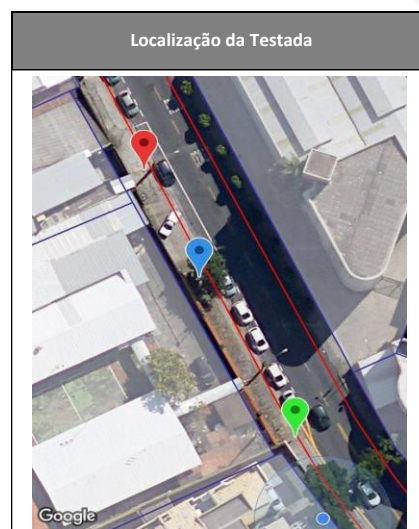
ID	Itens Avaliados	Respostas	Nota
P_1	O Mobiliário urbano está dentro da faixa de serviço de 70 cm ?	Sim	-
P_2	Qual a largura livre do Passeio ?	Entre 1.20 m e 1.50 m	6
P_3	Tipo de revestimento da calçada ?	Concreto	10
P_4	Existência de Buracos ?	Nenhum	10
P_5	Condições Gerais do Piso e meio-fio da calçada ?	Ótimo(a)	10
P_6	Presença de desníveis ?	Nenhum	10
P_7	Tem rebaixamento de calçada para Pedestre ?	Não	10
P_8	Possui piso tátil ao longo da Calçada ?	Sim	-
P_9	A calçada Possui Rebaixamento de Veículos correto ?	Sim	10
P_10	Existência de altura livre menor que 2,10 m ?	Não	-
P_11	O Passeio está no padrão da SMPU ?	Não	0
P_12	A testada possui prática de estacionamento sobre o passeio ?	Não	10
P_13	Existe algum dispositivo de Drenagem sobre a calçada ?	Não	0
P_14	Existe PED em frente a testada ?	Não	-
P_15	Existe FTP em frente a testada ?	Não	-
P_16	Classificação geral da calçada pelo pesquisador.	Ótimo(a)	10
