| Diagnóstico da Calçada | Qualidade do Serviço | |
| Endereço: Rua Curitiba, 792 | <b>71</b> | <b>B</b> |
| Data do Registro: 12/11/2019 13:21:06 | | |

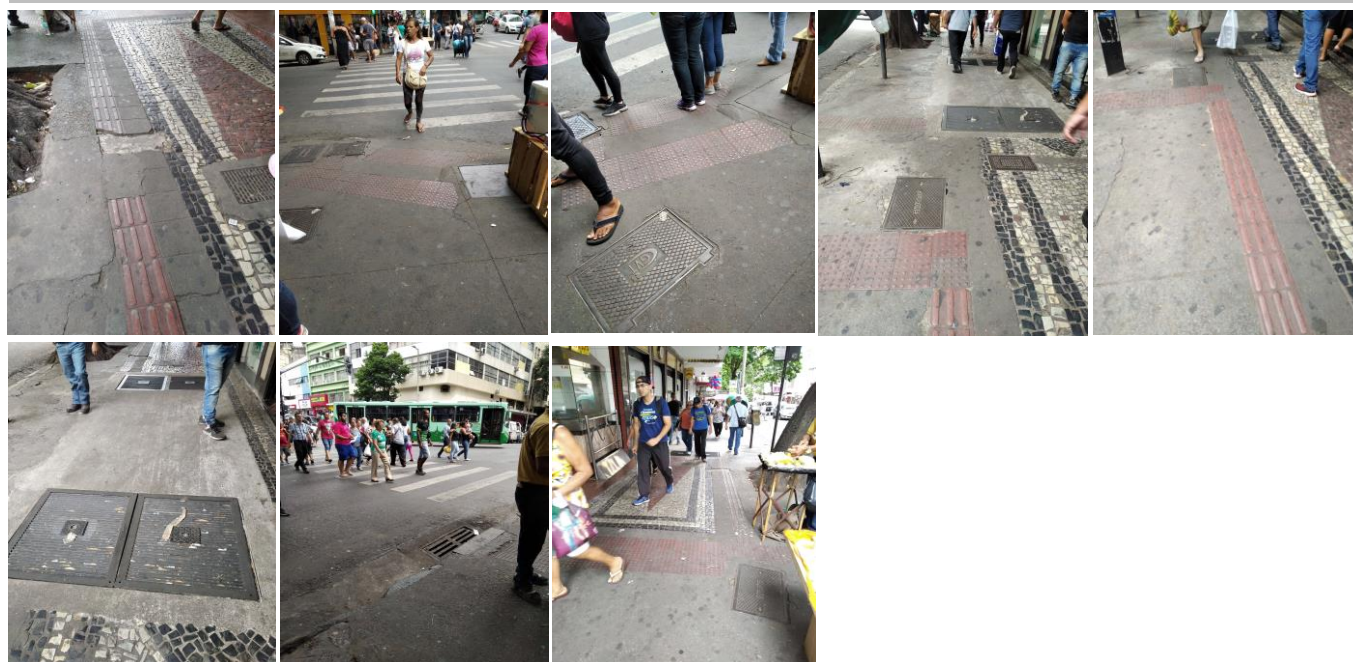
Fotos Complementares - Detalhes do Passeio

| ID | Itens Avaliados | Respostas | Nota |
|---|--|---|---|
| P_4 | Existência de Buracos ? | Poucos | 5 |
| P_11 | O Passeio está no padrão da SMPU ? | Não | 0 |

| ID | Itens Avaliados | Respostas | Nota |
|---|---|---|---|
| P_7_3 | O rebaixo possui piso tátil ? | Tem só piso de alerta | -1 |
| P_7_3_1 | O piso tátil de alerta e direcional do rebaixo está conforme a norma ? | Não | -1 |
| P_8_1 | O piso tátil está no eixo da faixa livre ? | Não | 0 |
| P_8_9 | O piso tátil apresenta desenho com bom senso? | Não | 0 |
