Lote 1 - Rota: Padre Pedro Pinto

Diagnóstico da Calçada	Qualidade do Serviço	
Endereço: Rua Padre Pedro Pinto, s/nº	65	C
Data do Registro: 13/11/2019 13:06:27		
Num. Lote CTM: 190527000285

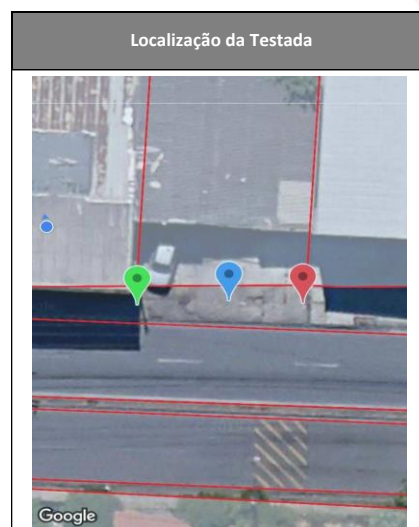
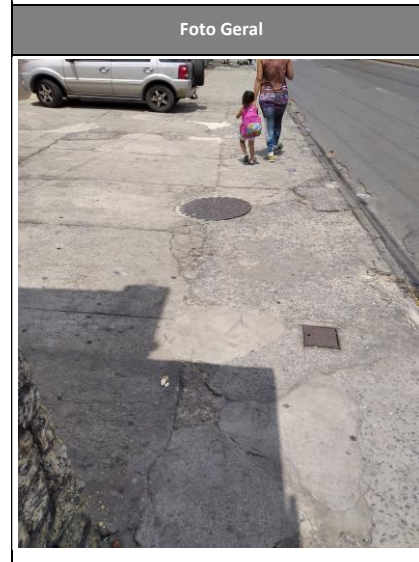
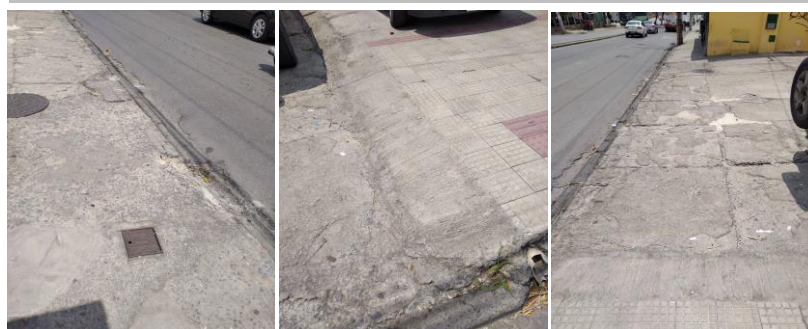
ID	Itens Avaliados	Respostas	Nota
P_1	O Mobiliário urbano está dentro da faixa de serviço de 70 cm ?	Sim	-
P_2	Qual a largura livre do Passeio ?	Acima de 1.50 m	10
P_3	Tipo de revestimento da calçada ?	Concreto	10
P_4	Existência de Buracos ?	Poucos	5
P_5	Condições Gerais do Piso e meio-fio da calçada ?	Regular	5
P_6	Presença de desníveis ?	Severo	0
P_7	Tem rebaixamento de calçada para Pedestre ?	Não	10
P_8	Possui piso tátil ao longo da Calçada ?	Não	-
P_9	A calçada Possui Rebaixamento de Veículos correto ?	Sim	10
P_10	Existência de altura livre menor que 2,10 m ?	Não	-
P_11	O Passeio está no padrão da SMPU ?	Não	0
P_12	A testada possui prática de estacionamento sobre o passeio ?	Não	10
P_13	Existe algum dispositivo de Drenagem sobre a calçada ?	Não	0
P_14	Existe PED em frente a testada ?	Não	-
P_15	Existe FTP em frente a testada ?	Não	-
P_16	Classificação geral da calçada pelo pesquisador.	Regular	5
