Lote 4 - Rota: Raja Gabaglia

FRATAR
ENGENHARIA CONSULTIVA

Diagnóstico da Calçada	Qualidade do Serviço	
Endereço: Av. Raja Gabaglia, 385 Data do Registro: 06/11/2019 16:13:05 Num. Lote CTM: 90080200160	95	A

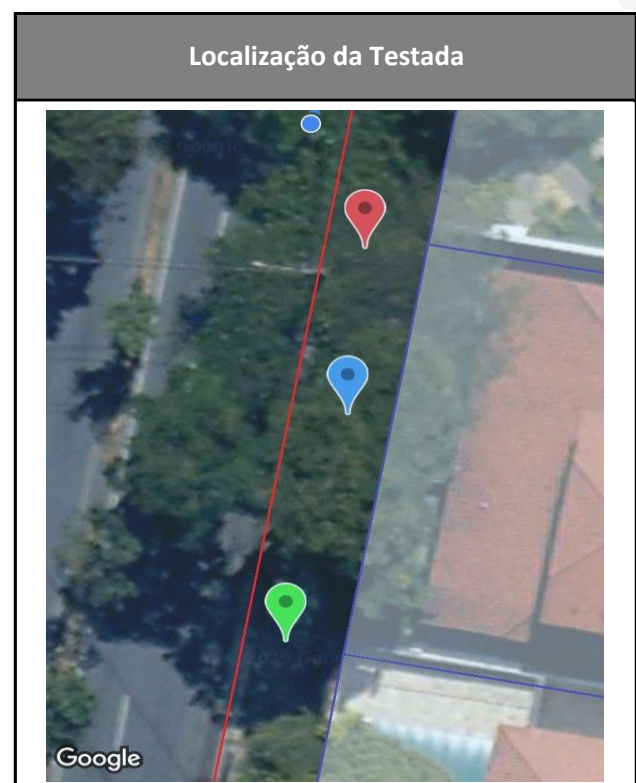
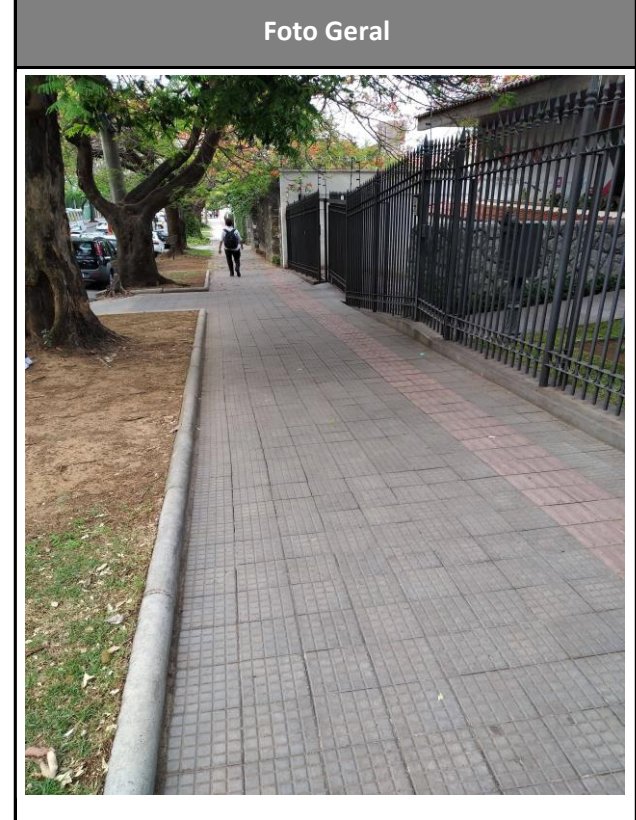
ID	Itens Avaliados	Respostas	Nota
P_1	O Mobiliário urbano está dentro da faixa de serviço de 70 cm ?	Sim	-
P_2	Qual a largura livre do Passeio ?	Acima de 1.50 m	10
P_3	Tipo de revestimento da calçada ?	Ladrilho Hidráulico	10
P_4	Existência de Buracos ?	Nenhum	10
P_5	Condições Gerais do Piso e meio-fio da calçada ?	Ótimo(a)	10
P_6	Presença de desniveis ?	Nenhum	10
P_7	Tem rebaixamento de calçada para Pedestre ?	Não	10
P_8	Possui piso tátil ao longo da Calçada ?	Sim	-
P_9	A calçada Possui Rebaixamento de Veículos correto ?	Sim	10
P_10	Existência de altura livre menor que 2,10 m ?	Não	-
P_11	O Passeio está no padrão da SMPU ?	Sim	5
P_12	A testada possui prática de estacionamento sobre o passeio ?	Não	10
P_13	Existe algum dispositivo de Drenagem sobre a calçada ?	Não	0
P_14	Existe PED em frente a testada ?	Não	-
P_15	Existe FTP em frente a testada ?	Não	-
P_16	Classificação geral da calçada pelo pesquisador.	Ótimo(a)	10
