Diagnóstico da Calçada	Qualidade do Serviço	
Endereço: Av. Afonso Pena, 4346	88	B
Data do Registro: 02/11/2019 09:37:40		
Num. Lote CTM: 80231300255

Diagnóstico da Calçada	Qualidade do Serviço		Complemento do Diagnóstico
Endereço: Av. Afonso Pena, 4346 Data do Registro: 02/11/2019 09:37:40 Num. Lote CTM: 80231300255	88	B

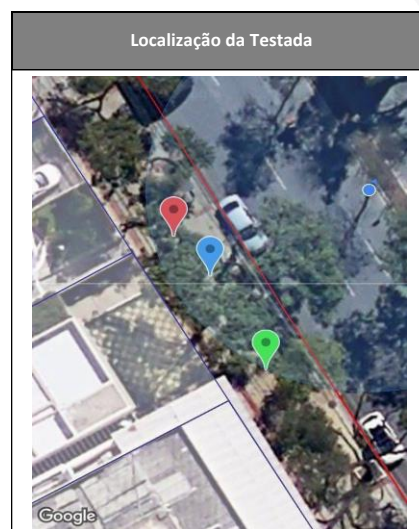
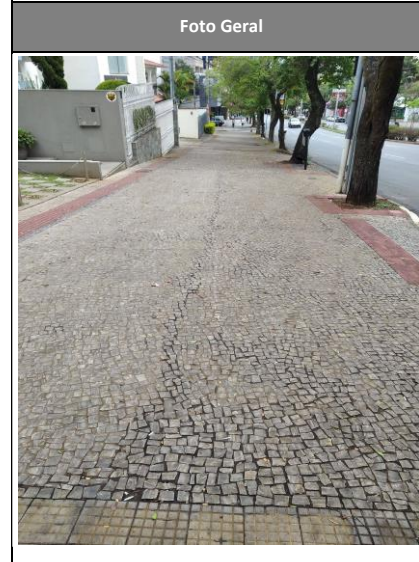
ID	Itens Avaliados	Respostas	Nota
P_1	O Mobiliário urbano está dentro da faixa de serviço de 70 cm ?	Sim	-
P_2	Qual a largura livre do Passeio ?	Acima de 1.50 m	10
P_3	Tipo de revestimento da calçada ?	Pedra Portuguesa	8
P_4	Existência de Buracos ?	Nenhum	10
P_5	Condições Gerais do Piso e meio-fio da calçada ?	Ótimo(a)	10
P_6	Presença de desníveis ?	Nenhum	10
P_7	Tem rebaixamento de calçada para Pedestre ?	Não	10
P_8	Possui piso tátil ao longo da Calçada ?	Sim	-
P_9	A calçada Possui Rebaixamento de Veículos correto ?	Sim	10
P_10	Existência de altura livre menor que 2,10 m ?	Não	-
P_11	O Passeio está no padrão da SMPU ?	Não	0
P_12	A testada possui prática de estacionamento sobre o passeio ?	Não	10
P_13	Existe algum dispositivo de Drenagem sobre a calçada ?	Não	0
P_14	Existe PED em frente a testada ?	Não	-
P_15	Existe FTP em frente a testada ?	Não	-
P_16	Classificação geral da calçada pelo pesquisador.	Ótimo(a)	10
