Diagnóstico da Calçada	Qualidade do Serviço	
Endereço: Av.Contorno, 10677	65	C
Data do Registro: 30/10/2019 12:05:03		
Num. Lote CTM: 30001100470

Lote 4 - Rota: Contorno

FRATAR
ENGENHARIA CONSULTIVA

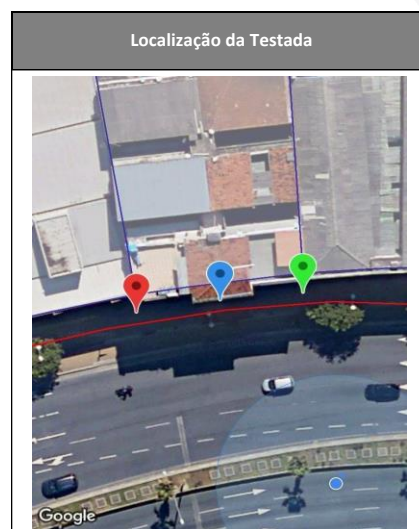
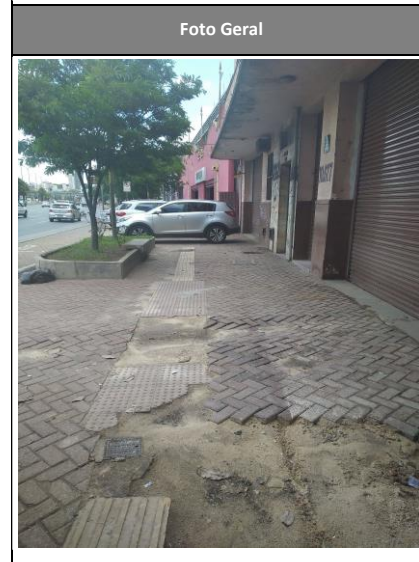
ID	Itens Avaliados	Respostas	Nota
P_1	O Mobiliario urbano está dentro da faixa de serviço de 70 cm ?	Sim	-
P_2	Qual a largura livre do Passeio ?	Acima de 1.50 m	10
P_3	Tipo de revestimento da caçada ?	Bloco Intertravado de Concreto	10
P_4	Existencia de Buracos ?	Poucos	5
P_5	Condições Gerais do Piso e meio-fio da calçada ?	Regular	5
P_6	Presença de desniveis ?	Nenhum	10
P_7	Tem rebaixamento de calçada para Pedestre ?	Não	10
P_8	Possui piso tátil ao longo da Calçada ?	Sim	-
P_9	A calçada Possui Rebaixamento de Veiculos correto ?	Sim	10
P_10	Existencia de altura livre menor que 2,10 m ?	Não	-
P_11	O Passeio está no padrao da SMPU ?	Não	0
P_12	A testada possui prática de estacionamento sobre o passeio ?	Sim	0
P_13	Existe algum dispositivo de Drenagem sobre a calçada ?	Sim	0
P_14	Existe PED em frente a testada ?	Não	-
P_15	Existe FTP em frente a testada ?	Não	-
P_16	Classificação geral da calçada pelo pesquisador.	Regular	5
