Diagnóstico da Calçada	Qualidade do Serviço	
Endereço: Rua Conceição do Mato Dentro, 241	65	C
Data do Registro: 28/10/2019 13:29:43		
Num. Lote CTM: 140121000500

Diagnóstico da Calçada	Qualidade do Serviço		Complemento do Diagnóstico
Endereço: Rua Conceição do Mato Dentro, 241 Data do Registro: 28/10/2019 13:29:43 Num. Lote CTM: 140121000500	65	C

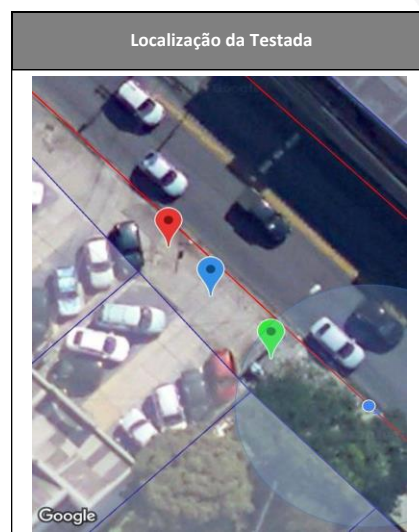
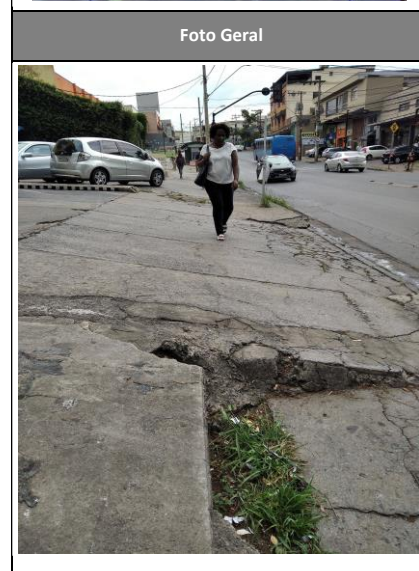
ID	Itens Avaliados	Respostas	Nota
P_1	O Mobiliário urbano está dentro da faixa de serviço de 70 cm ?	Sim	-
P_2	Qual a largura livre do Passeio ?	Acima de 1.50 m	10
P_3	Tipo de revestimento da calçada ?	Concreto	10
P_4	Existência de Buracos ?	Poucos	5
P_5	Condições Gerais do Piso e meio-fio da calçada ?	Regular	5
P_6	Presença de desníveis ?	Severo	0
P_7	Tem rebaixamento de calçada para Pedestre ?	Não	10
P_8	Possui piso tátil ao longo da Calçada ?	Não	-
P_9	A calçada Possui Rebaixamento de Veículos correto ?	Sim	10
P_10	Existência de altura livre menor que 2,10 m ?	Não	-
P_11	O Passeio está no padrão da SMPU ?	Não	0
P_12	A testada possui prática de estacionamento sobre o passeio ?	Não	10
P_13	Existe algum dispositivo de Drenagem sobre a calçada ?	Não	0
P_14	Existe PED em frente a testada ?	Não	-
P_15	Existe FTP em frente a testada ?	Não	-
P_16	Classificação geral da calçada pelo pesquisador.	Regular	5
