Lote 1 - Rota: Padre Pedro Pinto

Diagnóstico da Calçada	Qualidade do Serviço	
Endereço: Rua Padre Pedro Pinto, 1315	62	C
Data do Registro: 22/11/2019 09:11:54		
Num. Lote CTM: 190397100685

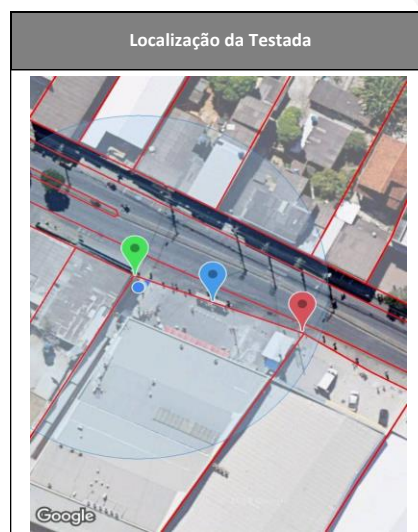
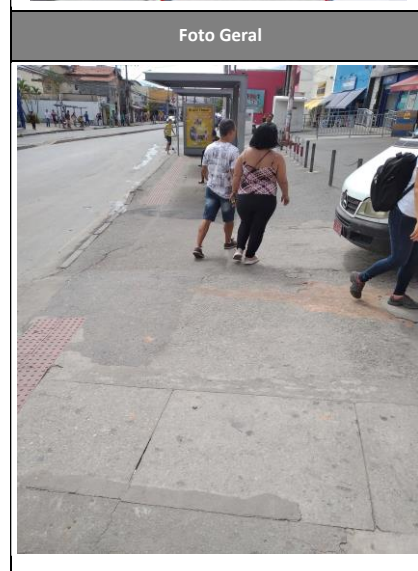
ID	Itens Avaliados	Respostas	Nota
P_1	O Mobiliário urbano está dentro da faixa de serviço de 70 cm ?	Sim	-
P_2	Qual a largura livre do Passeio ?	Acima de 1.50 m	10
P_3	Tipo de revestimento da calçada ?	Concreto	10
P_4	Existência de Buracos ?	Nenhum	10
P_5	Condições Gerais do Piso e meio-fio da calçada ?	Regular	5
P_6	Presença de desníveis ?	Nenhum	10
P_7	Tem rebaixamento de calçada para Pedestre ?	Sim	7
P_8	Possui piso tátil ao longo da Calçada ?	Não	-
P_9	A calçada Possui Rebaixamento de Veículos correto ?	Não	0
P_10	Existência de altura livre menor que 2,10 m ?	Não	-
P_11	O Passeio está no padrão da SMPU ?	Não	0
P_12	A testada possui prática de estacionamento sobre o passeio ?	Sim	0
P_13	Existe algum dispositivo de Drenagem sobre a calçada ?	Não	0
P_14	Existe PED em frente a testada ?	Sim	-
P_15	Existe FTP em frente a testada ?	Não	-
P_16	Classificação geral da calçada pelo pesquisador.	Ótimo(a)	10
