Diagnóstico da Calçada	Qualidade do Serviço	
Endereço: Av. Portugal, 840	51	C
Data do Registro: 16/11/2019 10:41:32		
Num. Lote CTM: 200011602830

Diagnóstico da Calçada	Qualidade do Serviço		Complemento do Diagnóstico
Endereço: Av. Portugal, 840 Data do Registro: 16/11/2019 10:41:32 Num. Lote CTM: 200011602830	51	C

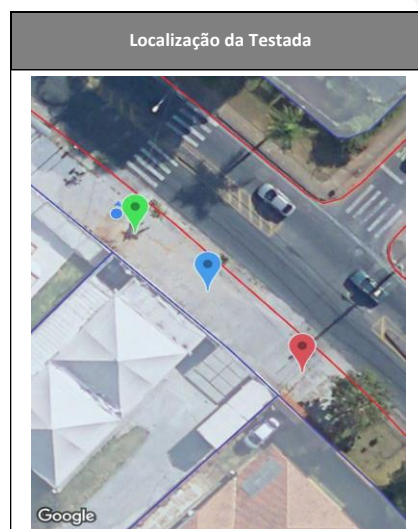
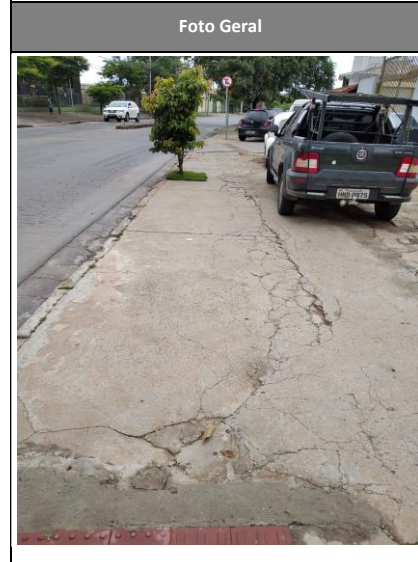
ID	Itens Avaliados	Respostas	Nota
P_1	O Mobiliário urbano está dentro da faixa de serviço de 70 cm ?	Não	-
P_2	Qual a largura livre do Passeio ?	Entre 1.20 m e 1.50 m	6
P_3	Tipo de revestimento da calçada ?	Concreto	10
P_4	Existência de Buracos ?	Poucos	5
P_5	Condições Gerais do Piso e meio-fio da calçada ?	Regular	5
P_6	Presença de desníveis ?	Nenhum	10
P_7	Tem rebaixamento de calçada para Pedestre ?	Não	10
P_8	Possui piso tátil ao longo da Calçada ?	Não	-
P_9	A calçada Possui Rebaixamento de Veículos correto ?	Não	0
P_10	Existência de altura livre menor que 2,10 m ?	Não	-
P_11	O Passeio está no padrão da SMPU ?	Não	0
P_12	A testada possui prática de estacionamento sobre o passeio ?	Sim	0
P_13	Existe algum dispositivo de Drenagem sobre a calçada ?	Não	0
P_14	Existe PED em frente a testada ?	Não	-
P_15	Existe FTP em frente a testada ?	Não	-
P_16	Classificação geral da calçada pelo pesquisador.	Regular	5
