Diagnóstico da Calçada	Qualidade do Serviço	
Endereço: Av. Getúlio Vargas, 710	60	C
Data do Registro: 12/11/2019 14:02:49		
Num. Lote CTM: 10130900105

Diagnóstico da Calçada	Qualidade do Serviço		Complemento do Diagnóstico
Endereço: Av. Getúlio Vargas, 710 Data do Registro: 12/11/2019 14:02:49 Num. Lote CTM: 10130900105	60	C

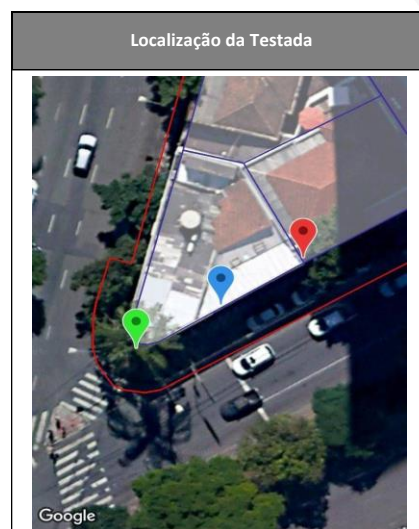
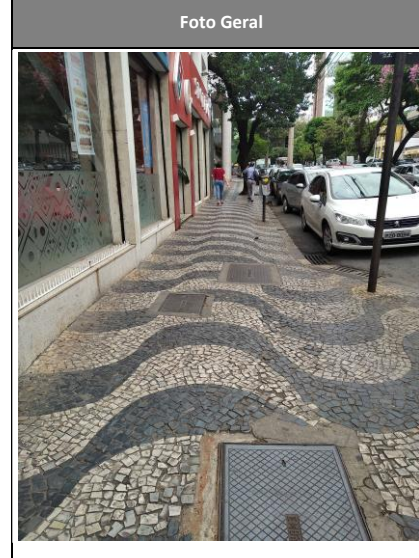
ID	Itens Avaliados	Respostas	Nota
P_1	O Mobiliário urbano está dentro da faixa de serviço de 70 cm ?	Sim	-
P_2	Qual a largura livre do Passeio ?	Acima de 1.50 m	10
P_3	Tipo de revestimento da calçada ?	Pedra Portuguesa	8
P_4	Existência de Buracos ?	Poucos	5
P_5	Condições Gerais do Piso e meio-fio da calçada ?	Regular	5
P_6	Presença de desníveis ?	Nenhum	7
P_7	Tem rebaixamento de calçada para Pedestre ?	Sim	9
P_8	Possui piso tátil ao longo da Calçada ?	Não	-
P_9	A calçada Possui Rebaixamento de Veículos correto ?	N.A	0
P_10	Existência de altura livre menor que 2,10 m ?	Não	-
P_11	O Passeio está no padrão da SMPU ?	Não	0
P_12	A testada possui prática de estacionamento sobre o passeio ?	Não	10
P_13	Existe algum dispositivo de Drenagem sobre a calçada ?	Não	0
P_14	Existe PED em frente a testada ?	Não	-
P_15	Existe FTP em frente a testada ?	Sim	-
P_16	Classificação geral da calçada pelo pesquisador.	Regular	5

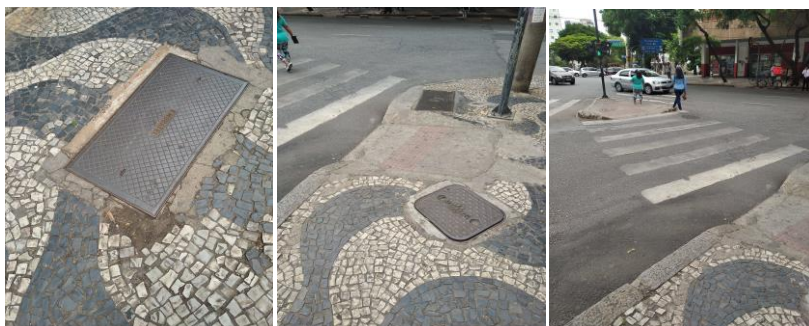
Fotos Complementares - Detalhes do Passeio

ID	Itens Avaliados	Respostas	Nota
P_7_1	Qual tipo do Rebaixo ?	Rebaixo Tipo 1 (trapézio)	0
P_7_1_1	Se for do Tipo 1, Passeio possui largura livre de 1,2 m ?	Sim	0
P_7_1_2	Se for do Tipo 1, O rebaixo tem abas conforme a norma ?	Não	-1
P_7_2	A rampa do rebaixo tem Inclinação da norma (8,33%) ?	Sim	0
P_7_3	O rebaixo possui piso tátil ?	Tem só piso de alerta	-1
P_7_3_1	O piso tátil de alerta e direcional do rebaixo está conforme a norma ?	Não	-1
P_8_1	O piso tátil está no eixo da faixa livre ?	0	0
P_8_2	Se tem uma leve mudança de direção está conforme a norma ?	0	0
P_8_3	Se tem mudança de direção de 90º ou maior está conforme a norma ?	0	0
P_8_4	Se tem mudança de direção de três faixas direcionais está conforme a norma ?	0	0
P_8_5	Se tem mudança de direção de quatro faixas direcionais está conforme a norma?	0	0
P_8_6	Tem piso tátil em pontos de ônibus conforme a norma?	0	0
P_8_7	O piso tátil tem conexão com os lotes vizinhos?	0	0
