# Lote 1 - Rota: Noroeste

Diagnóstico da Calçada	Qualidade do Serviço	
Endereço: Av. Abílio Machado, 2991	65	C
Data do Registro: 11/11/2019 17:21:47		
Num. Lote CTM: 130629200640

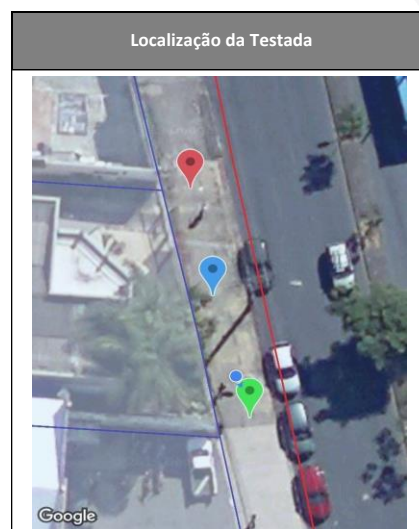
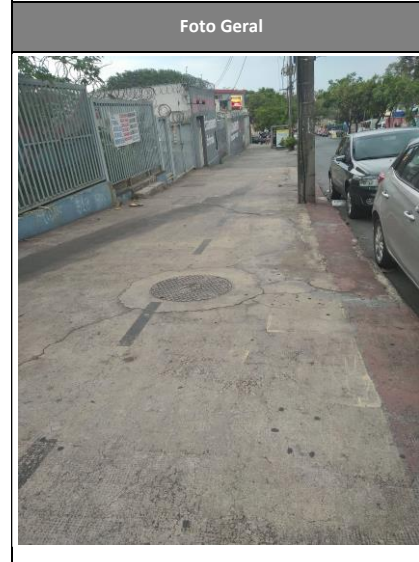
ID	Itens Avaliados	Respostas	Nota
P_1	O Mobiliário urbano está dentro da faixa de serviço de 70 cm ?	Sim	-
P_2	Qual a largura livre do Passeio ?	Acima de 1.50 m	10
P_3	Tipo de revestimento da calçada ?	Concreto	10
P_4	Existência de Buracos ?	Poucos	5
P_5	Condições Gerais do Piso e meio-fio da calçada ?	Regular	5
P_6	Presença de desníveis ?	Nenhum	10
P_7	Tem rebaixamento de calçada para Pedestre ?	Não	10
P_8	Possui piso tátil ao longo da Calçada ?	Não	-
P_9	A calçada Possui Rebaixamento de Veículos correto ?	Não	0
P_10	Existência de altura livre menor que 2,10 m ?	Não	-
P_11	O Passeio está no padrão da SMPU ?	Não	0
P_12	A testada possui prática de estacionamento sobre o passeio ?	Não	10
P_13	Existe algum dispositivo de Drenagem sobre a calçada ?	Não	0
P_14	Existe PED em frente a testada ?	Não	-
P_15	Existe FTP em frente a testada ?	Não	-
P_16	Classificação geral da calçada pelo pesquisador.	Regular	5
