Lote 4 - Rota: Contorno

Diagnóstico da Calçada	Qualidade do Serviço	
Endereço: Av.Contorno, 7337	80	B
Data do Registro: 31/10/2019 15:57:33		
Num. Lote CTM: 90043700395

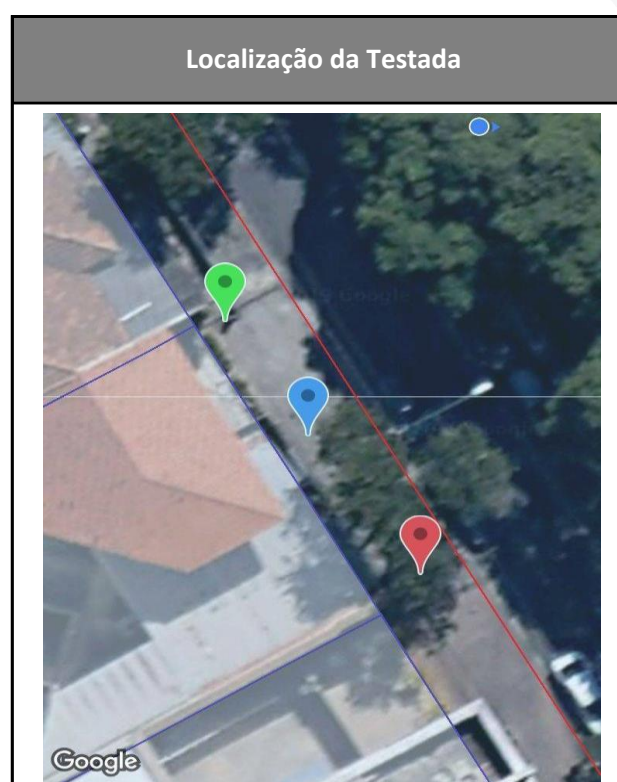
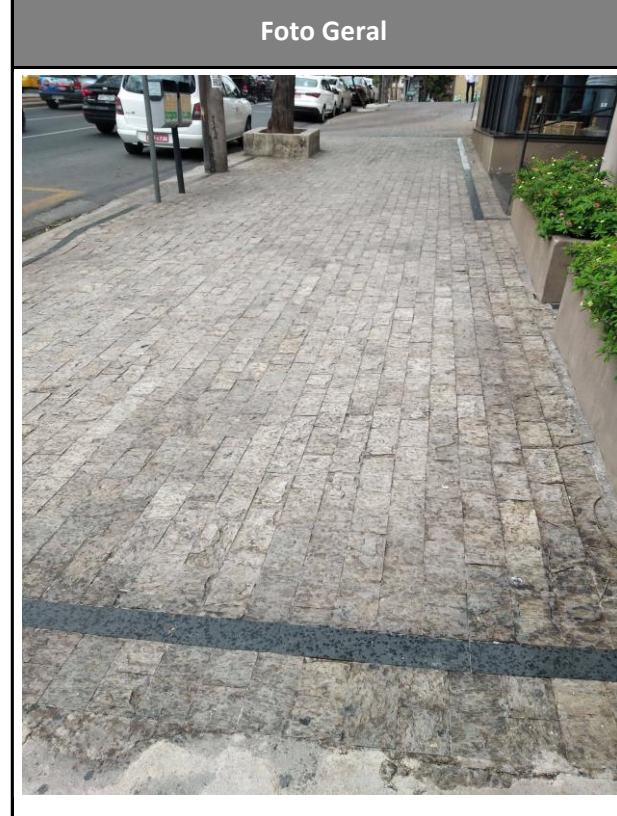
ID	Itens Avaliados	Respostas	Nota
P_1	O Mobiliário urbano está dentro da faixa de serviço de 70 cm ?	Sim	-
P_2	Qual a largura livre do Passeio ?	Acima de 1.50 m	10
P_3	Tipo de revestimento da calçada ?	Outro	0
P_4	Existencia de Buracos ?	Nenhum	10
P_5	Condições Gerais do Piso e meio-fio da calçada ?	Ótimo(a)	10
P_6	Presença de desniveis ?	Nenhum	10
P_7	Tem rebaixamento de calçada para Pedestre ?	Não	10
P_8	Possui piso tátil ao longo da Calçada ?	Não	-
P_9	A calçada Possui Rebaixamento de Veiculos correto ?	Sim	10
P_10	Existencia de altura livre menor que 2,10 m ?	Não	-
P_11	O Passeio está no padrao da SMPU ?	Não	0
P_12	A testada possui prática de estacionamento sobre o passeio ?	Não	10
P_13	Existe algum dispositivo de Drenagem sobre a calçada ?	Não	0
P_14	Existe PED em frente a testada ?	Não	-
P_15	Existe FTP em frente a testada ?	Não	-
P_16	Classificação geral da calçada pelo pesquisador.	Ótimo(a)	10
