Diagnóstico da Calçada	Qualidade do Serviço	
Endereço: Rua Curitiba, 1375	62	C
Data do Registro: 12/11/2019 10:50:54		
#N/D

Diagnóstico da Calçada	Qualidade do Serviço		Complemento do Diagnóstico
Endereço: Rua Curitiba, 1375 Data do Registro: 12/11/2019 10:50:54 #N/D	62	C

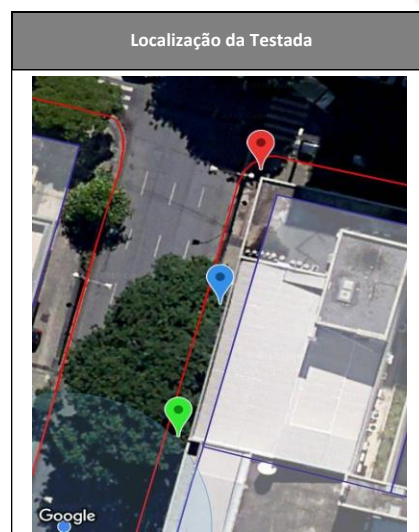
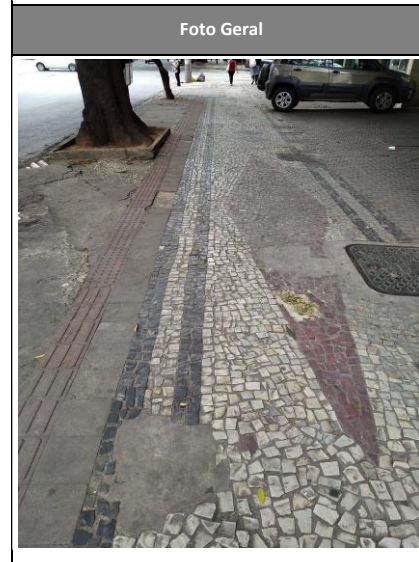
ID	Itens Avaliados	Respostas	Nota
P_1	O Mobiliário urbano está dentro da faixa de serviço de 70 cm ?	Sim	-
P_2	Qual a largura livre do Passeio ?	Acima de 1.50 m	10
P_3	Tipo de revestimento da calçada ?	Pedra Portuguesa	8
P_4	Existência de Buracos ?	Poucos	5
P_5	Condições Gerais do Piso e meio-fio da calçada ?	Regular	5
P_6	Presença de desníveis ?	Nenhum	10
P_7	Tem rebaixamento de calçada para Pedestre ?	Sim	9
P_8	Possui piso tátil ao longo da Calçada ?	Sim	-
P_9	A calçada Possui Rebaixamento de Veículos correto ?	Não	0
P_10	Existência de altura livre menor que 2,10 m ?	Não	-
P_11	O Passeio está no padrão da SMPU ?	Não	0
P_12	A testada possui prática de estacionamento sobre o passeio ?	Não	10
P_13	Existe algum dispositivo de Drenagem sobre a calçada ?	Sim	0
P_14	Existe PED em frente a testada ?	Não	-
P_15	Existe FTP em frente a testada ?	Não	-
P_16	Classificação geral da calçada pelo pesquisador.	Regular	5
