# Lote 4 - Rota: Contorno

Diagnóstico da Calçada	Qualidade do Serviço	
Endereço: Av.Contorno, 6594	<b>85</b>	<b>B</b>
Data do Registro: 07/11/2019 16:00:16		
Num. Lote CTM: 10006000035

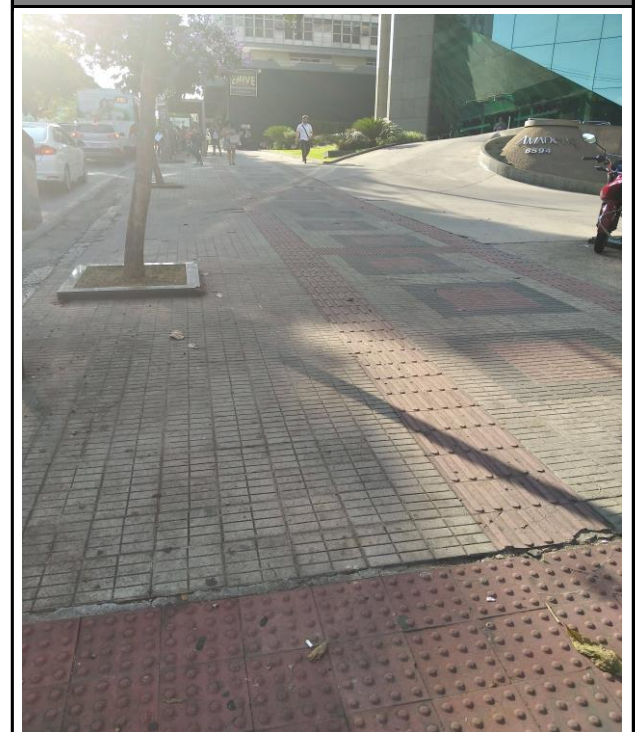
## Foto Geral

ID	Itens Avaliados	Respostas	Nota
P_1	O Mobiliário urbano está dentro da faixa de serviço de 70 cm ?	Sim	-
P_2	Qual a largura livre do Passeio ?	Acima de 1.50 m	10
P_3	Tipo de revestimento da calçada ?	Ladrilho Hidráulico	10
P_4	Existencia de Buracos ?	Poucos	5
P_5	Condições Gerais do Piso e meio-fio da calçada ?	Ótimo(a)	10
P_6	Presença de desniveis ?	Nenhum	10
P_7	Tem rebaixamento de calçada para Pedestre ?	Não	10
P_8	Possui piso tátil ao longo da Calçada ?	Sim	-
P_9	A calçada Possui Rebaixamento de Veiculos correto ?	Sim	10
P_10	Existencia de altura livre menor que 2,10 m ?	Não	-
P_11	O Passeio está no padrao da SMPU ?	Não	0
P_12	A testada possui prática de estacionamento sobre o passeio ?	Não	10
P_13	Existe algum dispositivo de Drenagem sobre a calçada ?	Não	0
P_14	Existe PED em frente a testada ?	Sim	-
P_15	Existe FTP em frente a testada ?	Não	-
P_16	Classificação geral da calçada pelo pesquisador.	Ótimo(a)	10
