Diagnóstico da Calçada	Qualidade do Serviço	
Endereço: Av. Ivaí, 17	62	C
Data do Registro: 12/11/2019 14:46:48		
Num. Lote CTM: 130089100315

Lote 1 - Rota: Noroeste

FRATAR
ENGENHARIA CONSULTIVA

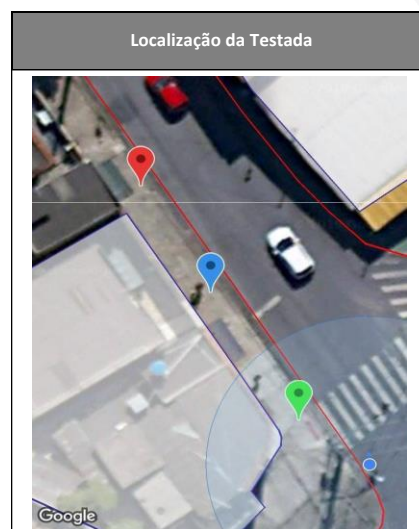
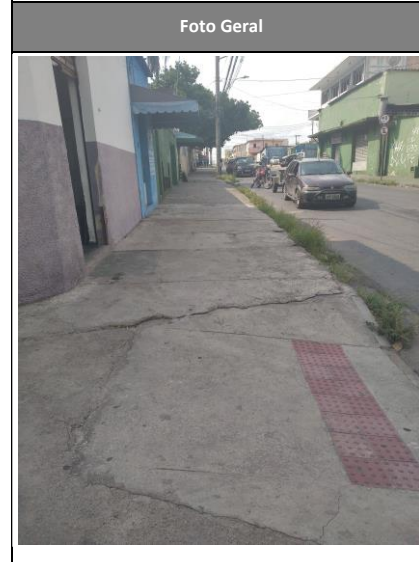
ID	Itens Avaliados	Respostas	Nota
P_1	O Mobiliário urbano está dentro da faixa de serviço de 70 cm ?	Sim	-
P_2	Qual a largura livre do Passeio ?	Acima de 1.50 m	10
P_3	Tipo de revestimento da calçada ?	Concreto	10
P_4	Existência de Buracos ?	Poucos	5
P_5	Condições Gerais do Piso e meio-fio da calçada ?	Regular	5
P_6	Presença de desníveis ?	Nenhum	10
P_7	Tem rebaixamento de calçada para Pedestre ?	Sim	7
P_8	Possui piso tátil ao longo da Calçada ?	Não	-
P_9	A calçada Possui Rebaixamento de Veículos correto ?	N.A	0
P_10	Existência de altura livre menor que 2,10 m ?	Não	-
P_11	O Passeio está no padrão da SMPU ?	Não	0
P_12	A testada possui prática de estacionamento sobre o passeio ?	Não	10
P_13	Existe algum dispositivo de Drenagem sobre a calçada ?	Não	0
P_14	Existe PED em frente a testada ?	Não	-
P_15	Existe FTP em frente a testada ?	Sim	-
P_16	Classificação geral da calçada pelo pesquisador.	Regular	5
