Lote 1 - Rota: Padre Pedro Pinto

FRATAR
ENGENHARIA CONSULTIVA

Diagnóstico da Calçada	Qualidade do Serviço	
Endereço: Rua Padre Pedro Pinto, 2147	45	D
Data do Registro: 21/11/2019 11:59:23		
Num. Lote CTM: 190989200840

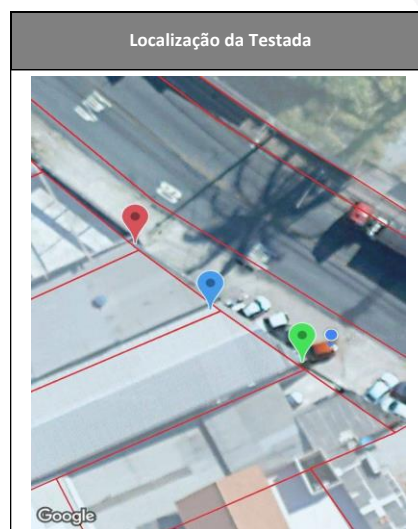
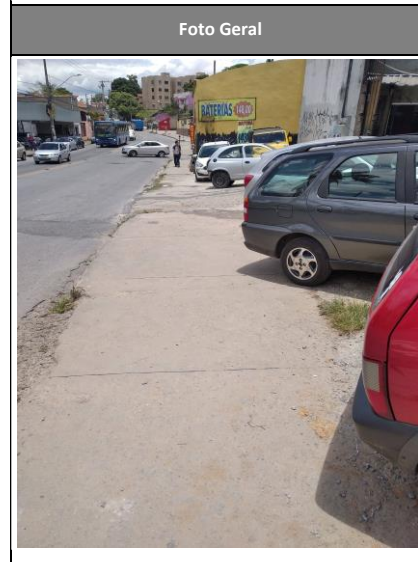
ID	Itens Avaliados	Respostas	Nota
P_1	O Mobiliário urbano está dentro da faixa de serviço de 70 cm ?	Sim	-
P_2	Qual a largura livre do Passeio ?	Acima de 1.50 m	10
P_3	Tipo de revestimento da calçada ?	Concreto	10
P_4	Existência de Buracos ?	Poucos	5
P_5	Condições Gerais do Piso e meio-fio da calçada ?	Péssimo	0
P_6	Presença de desníveis ?	Nenhum	10
P_7	Tem rebaixamento de calçada para Pedestre ?	Não	10
P_8	Possui piso tátil ao longo da Calçada ?	Não	-
P_9	A calçada Possui Rebaixamento de Veículos correto ?	Não	0
P_10	Existência de altura livre menor que 2,10 m ?	Não	-
P_11	O Passeio está no padrão da SMPU ?	Não	0
P_12	A testada possui prática de estacionamento sobre o passeio ?	Sim	0
P_13	Existe algum dispositivo de Drenagem sobre a calçada ?	Não	0
P_14	Existe PED em frente a testada ?	Não	-
P_15	Existe FTP em frente a testada ?	Não	-
P_16	Classificação geral da calçada pelo pesquisador.	Ruim	0
