Diagnóstico da Calçada	Qualidade do Serviço	
Endereço: Av. Portugal, 890	86	B
Data do Registro: 16/11/2019 10:47:54		
Num. Lote CTM: 200011602915

Diagnóstico da Calçada	Qualidade do Serviço		Complemento do Diagnóstico
Endereço: Av. Portugal, 890 Data do Registro: 16/11/2019 10:47:54 Num. Lote CTM: 200011602915	86	B

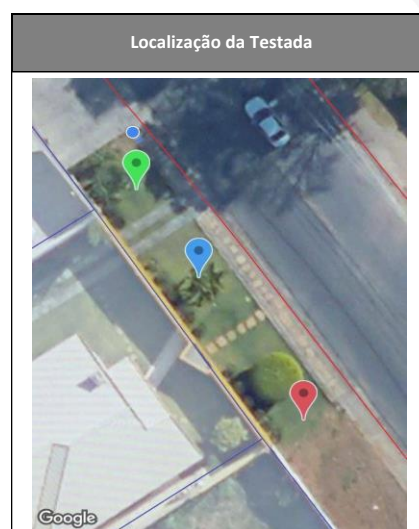
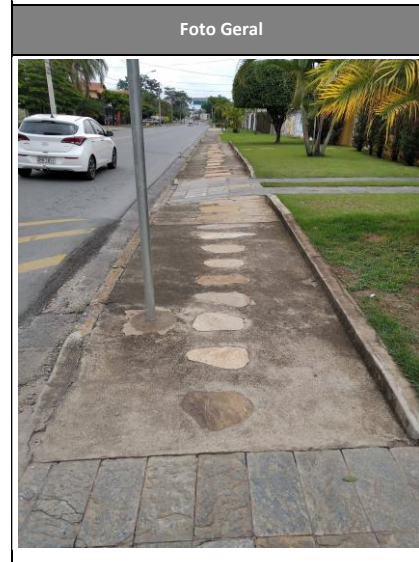
ID	Itens Avaliados	Respostas	Nota
P_1	O Mobiliário urbano está dentro da faixa de serviço de 70 cm ?	Sim	-
P_2	Qual a largura livre do Passeio ?	Entre 1.20 m e 1.50 m	6
P_3	Tipo de revestimento da calçada ?	Concreto	10
P_4	Existência de Buracos ?	Nenhum	10
P_5	Condições Gerais do Piso e meio-fio da calçada ?	Ótimo(a)	10
P_6	Presença de desníveis ?	Nenhum	10
P_7	Tem rebaixamento de calçada para Pedestre ?	Não	10
P_8	Possui piso tátil ao longo da Calçada ?	Não	-
P_9	A calçada Possui Rebaixamento de Veículos correto ?	Sim	10
P_10	Existência de altura livre menor que 2,10 m ?	Não	-
P_11	O Passeio está no padrão da SMPU ?	Não	0
P_12	A testada possui prática de estacionamento sobre o passeio ?	Não	10
P_13	Existe algum dispositivo de Drenagem sobre a calçada ?	Não	0
P_14	Existe PED em frente a testada ?	Não	-
P_15	Existe FTP em frente a testada ?	Não	-
P_16	Classificação geral da calçada pelo pesquisador.	Ótimo(a)	10
