Lote 4 - Rota: Raja Gabágia

FRATAR
ENGENHARIA CONSULTIVA

Diagnóstico da Calçada	Qualidade do Serviço	
Endereço: Av. Raja Gabaglia, 3081	82	B
Data do Registro: 11/11/2019 14:46:07		
Num. Lote CTM: 90711800040

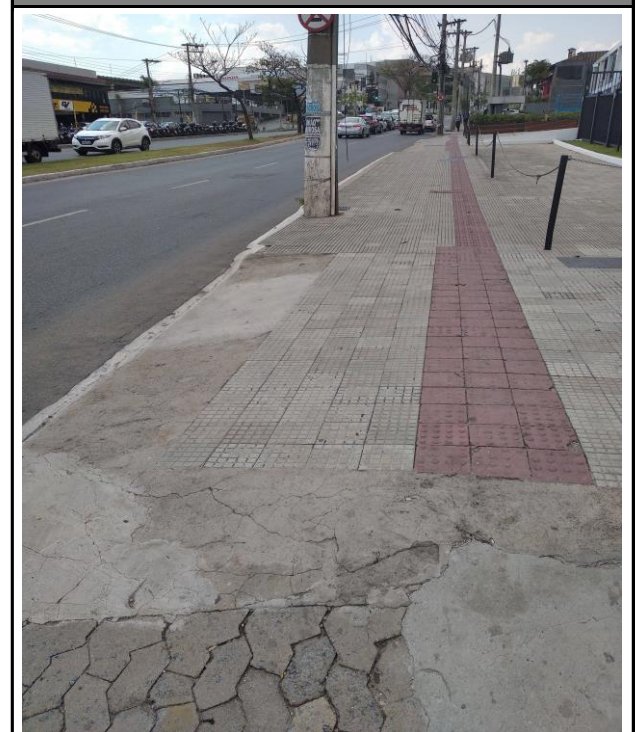
Foto Geral

ID	Itens Avaliados	Respostas	Nota
P_1	O Mobiliário urbano está dentro da faixa de serviço de 70 cm ?	Sim	-
P_2	Qual a largura livre do Passeio ?	Acima de 1.50 m	10
P_3	Tipo de revestimento da calçada ?	Ladrilho Hidráulico	10
P_4	Existencia de Buracos ?	Nenhum	10
P_5	Condições Gerais do Piso e meio-fio da calçada ?	Ótimo(a)	10
P_6	Presença de desniveis ?	Leve	7
P_7	Tem rebaixamento de calçada para Pedestre ?	Não	10
P_8	Possui piso tátil ao longo da Calçada ?	Sim	-
P_9	A calçada Possui Rebaixamento de Veiculos correto ?	Sim	10
P_10	Existencia de altura livre menor que 2,10 m ?	Não	-
P_11	O Passeio está no padrao da SMPU ?	Sim	5
P_12	A testada possui prática de estacionamento sobre o passeio ?	Sim	0
P_13	Existe algum dispositivo de Drenagem sobre a calçada ?	Não	0
P_14	Existe PED em frente a testada ?	Não	-
P_15	Existe FTP em frente a testada ?	Não	-
P_16	Classificação geral da calçada pelo pesquisador.	Ótimo(a)	10
