Diagnóstico da Calçada	Qualidade do Serviço	
Endereço: Rua Professor Moraes, 158	<b>49</b>	<b>D</b>
Data do Registro: 14/11/2019 08:21:43		
Num. Lote CTM: 10129200395

Diagnóstico da Calçada	Qualidade do Serviço		Complemento do Diagnóstico
<b>Endereço: Rua Professor Moraes, 158</b> <b>Data do Registro: 14/11/2019 08:21:43</b> <b>Num. Lote CTM: 10129200395</b>	<b>49</b>	<b>D</b>

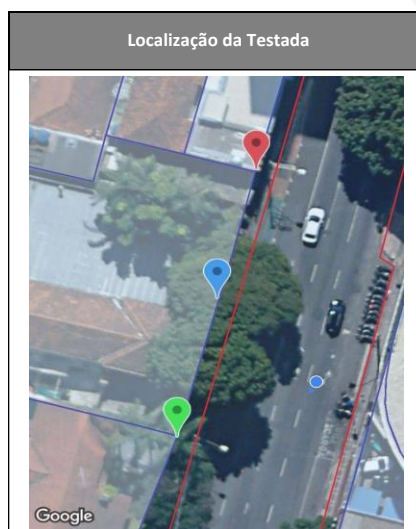
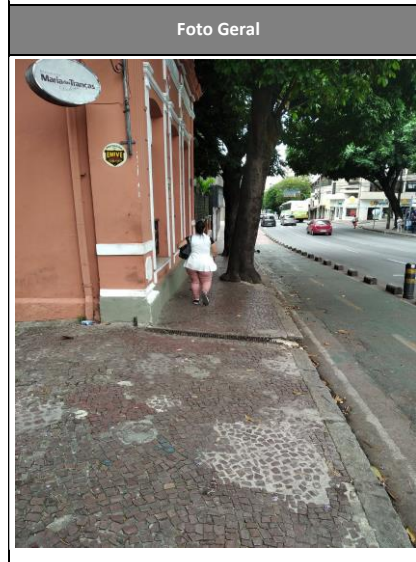
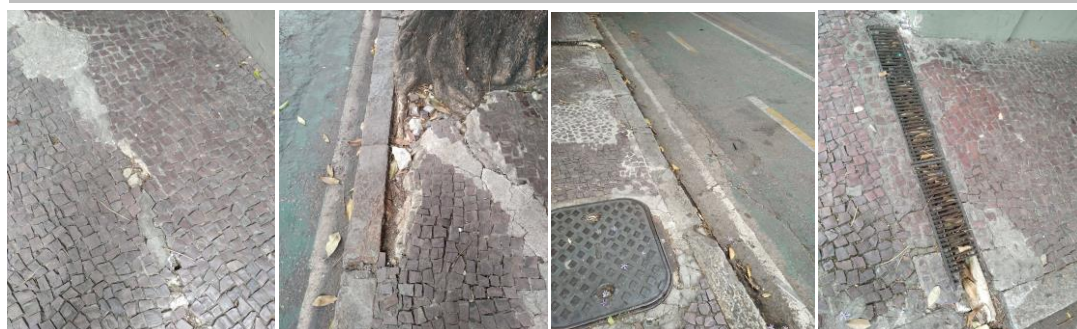
ID	Itens Avaliados	Respostas	Nota
P_1	O Mobiliário urbano está dentro da faixa de serviço de 70 cm ?	Sim	-
P_2	Qual a largura livre do Passeio ?	Entre 0.80 m e 1.20 m	6
P_3	Tipo de revestimento da calçada ?	Pedra Portuguesa	10
P_4	Existência de Buracos ?	Poucos	10
P_5	Condições Gerais do Piso e meio-fio da calçada ?	Regular	10
P_6	Presença de desníveis ?	Nenhum	7
P_7	Tem rebaixamento de calçada para Pedestre ?	Não	10
P_8	Possui piso tátil ao longo da Calçada ?	Não	-
P_9	A calçada Possui Rebaixamento de Veículos correto ?	Não	0
P_10	Existência de altura livre menor que 2,10 m ?	Não	-
P_11	O Passeio está no padrão da SMPU ?	Não	0
P_12	A testada possui prática de estacionamento sobre o passeio ?	Não	10
P_13	Existe algum dispositivo de Drenagem sobre a calçada ?	Sim	0
P_14	Existe PED em frente a testada ?	Não	-
P_15	Existe FTP em frente a testada ?	Não	-
P_16	Classificação geral da calçada pelo pesquisador.	Regular	10

P_8_9	O piso tátil apresenta desenho com bom senso?	0	0
P_13_1	Dispositivo de Drenagem está devidamente instalado e bem conservado?	Não	-3
P_13_2	Dispositivo de Drenagem oferece risco para caminamento seguro de pedestre?	Sim	-5
