# Lote 4 - Rota: Contorno

Diagnóstico da Calçada	Qualidade do Serviço	
Endereço: Av.Contorno, 9453	<b>80</b>	<b>B</b>
Data do Registro: 28/10/2019 16:10:01		
Num. Lote CTM: 20168600275

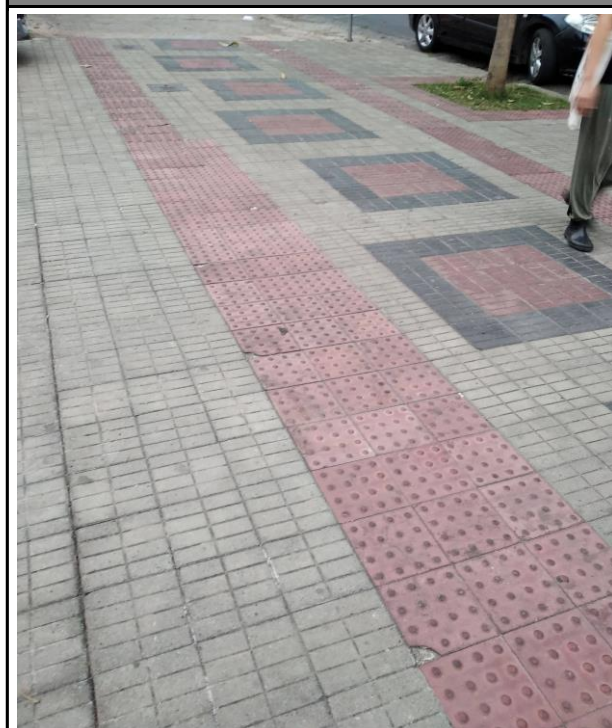
## Foto Geral

ID	Itens Avaliados	Respostas	Nota
P_1	O Mobiliário urbano está dentro da faixa de serviço de 70 cm ?	Sim	-
P_2	Qual a largura livre do Passeio ?	Acima de 1.50 m	10
P_3	Tipo de revestimento da calçada ?	Ladrilho Hidráulico	10
P_4	Existencia de Buracos ?	Nenhum	10
P_5	Condições Gerais do Piso e meio-fio da calçada ?	Regular	5
P_6	Presença de desniveis ?	Nenhum	10
P_7	Tem rebaixamento de calçada para Pedestre ?	Não	10
P_8	Possui piso tátil ao longo da Calçada ?	Sim	-
P_9	A calçada Possui Rebaixamento de Veiculos correto ?	Sim	10
P_10	Existencia de altura livre menor que 2,10 m ?	Não	-
P_11	O Passeio está no padrao da SMPU ?	Sim	5
P_12	A testada possui prática de estacionamento sobre o passeio ?	Sim	0
P_13	Existe algum dispositivo de Drenagem sobre a calçada ?	Não	0
P_14	Existe PED em frente a testada ?	Não	-
P_15	Existe FTP em frente a testada ?	Não	-
P_16	Classificação geral da calçada pelo pesquisador.	Ótimo(a)	10

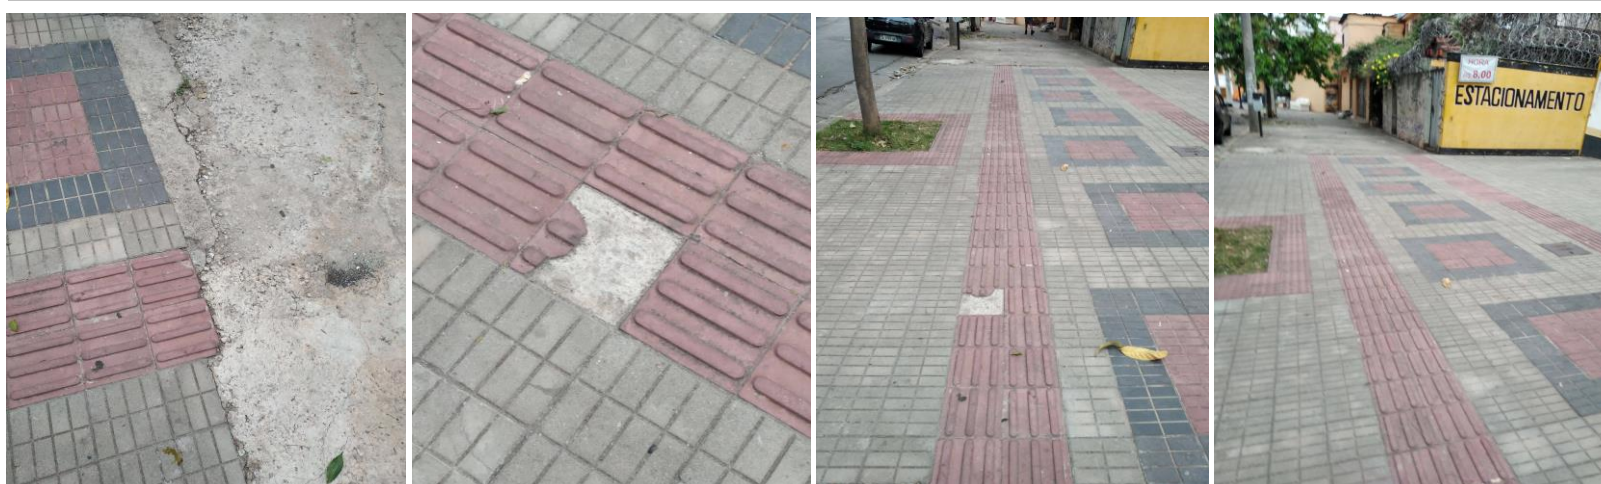
## Fotos Complementares - Detalhes do Passeio

ID	Itens Avaliados	Respostas	Nota
P_7_1	Qual tipo do Rebaixo ?	0	0
P_7_1_1	Se for do Tipo 1, Passeio possui largura livre de 1,2 m ?	0	0
P_7_1_2	Se for do Tipo 1, O rebaixo tem abas conforme a norma ?	0	0
P_7_2	A rampa do rebaixo tem Inclinação da norma (8,33%) ?	0	0
P_7_3	O rebaixo possui piso tátil ?	0	0
P_7_3_1	O piso tátil de alerta e direcional do rebaixo está conforme a norma ?	0	0
P_8_1	O piso tátil está no eixo da faixa livre ?	Sim	0
P_8_2	Se tem uma leve mudança de direção está conforme a norma ?	Não	0
P_8_3	Se tem mudança de direção de 90º ou maior está conforme a norma ?	0	0
P_8_4	Se tem mudança de direção de três faixas direcionais está conforme a norma ?	0	0
P_8_5	Se tem mudança de direção de quatro faixas direcionais está conforme a norma?	0	0
P_8_6	Tem piso tátil em pontos de ônibus conforme a norma?	N.A	0
P_8_7	O piso tátil tem conexão com os lotes vizinhos?	Sim	0
P_8_8	O piso tátil está em boas condições aparentes?	Não	0

P_8_9	O piso tátil apresenta desenho com bom senso?	Sim	0
P_13_1	Dispositivo de Drenagem está devidamente instalado e bem conservado?	0	0
P_13_2	Dispositivo de Drenagem oferece risco para caminhamento seguro de pedestre?	0	0
