Lote 1 - Rota: Noroeste

Diagnóstico da Calçada	Qualidade do Serviço	
Endereço: Av. Abílio Machado, 1651	70	C
Data do Registro: 11/11/2019 15:44:19		
Num. Lote CTM: 130113100430

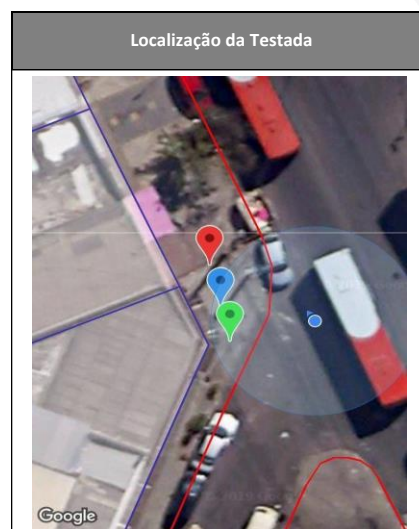
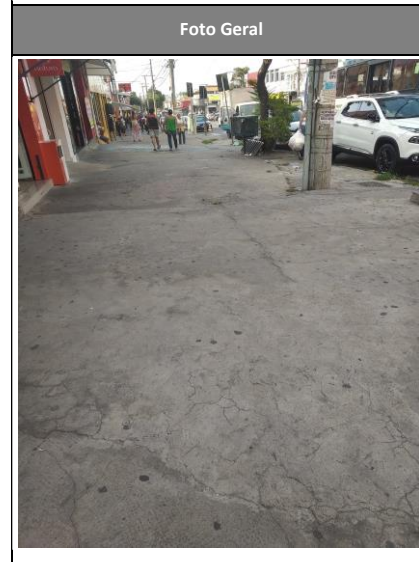
ID	Itens Avaliados	Respostas	Nota
P_1	O Mobiliário urbano está dentro da faixa de serviço de 70 cm ?	Sim	-
P_2	Qual a largura livre do Passeio ?	Acima de 1.50 m	10
P_3	Tipo de revestimento da calçada ?	Concreto	10
P_4	Existência de Buracos ?	Nenhum	10
P_5	Condições Gerais do Piso e meio-fio da calçada ?	Regular	5
P_6	Presença de desníveis ?	Nenhum	10
P_7	Tem rebaixamento de calçada para Pedestre ?	Não	10
P_8	Possui piso tátil ao longo da Calçada ?	Não	-
P_9	A calçada Possui Rebaixamento de Veículos correto ?	N.A	0
P_10	Existência de altura livre menor que 2,10 m ?	Não	-
P_11	O Passeio está no padrão da SMPU ?	Não	0
P_12	A testada possui prática de estacionamento sobre o passeio ?	Não	10
P_13	Existe algum dispositivo de Drenagem sobre a calçada ?	Não	0
P_14	Existe PED em frente a testada ?	Não	-
P_15	Existe FTP em frente a testada ?	Não	-
P_16	Classificação geral da calçada pelo pesquisador.	Regular	5
