Lote 4 - Rota: Contorno

Diagnóstico da Calçada	Qualidade do Serviço	
Endereço: Av.Contorno, 10 Data do Registro: 28/10/2019 14:27:40 Num. Lote CTM: 20181900175	85	B

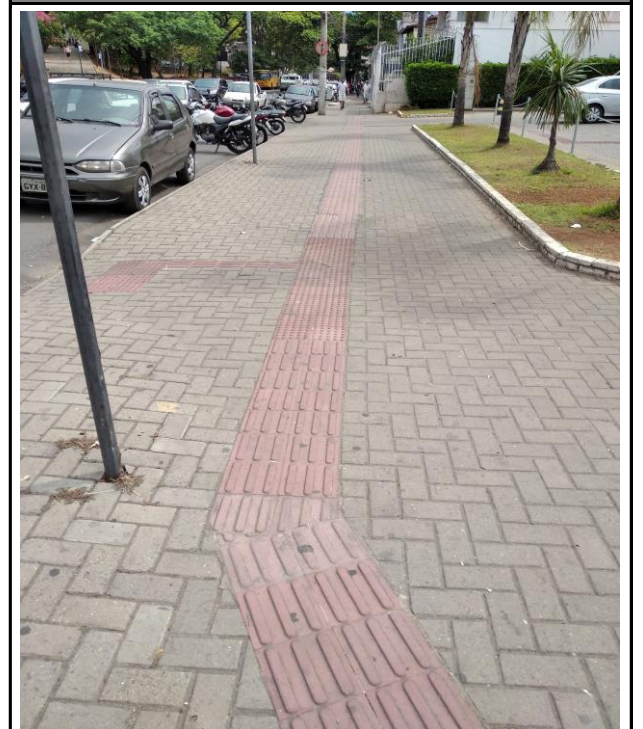
Foto Geral

ID	Itens Avaliados	Respostas	Nota
P_1	O Mobiliário urbano está dentro da faixa de serviço de 70 cm ?	Sim	-
P_2	Qual a largura livre do Passeio ?	Acima de 1.50 m	10
P_3	Tipo de revestimento da calçada ?	Bloco Intertravado de Concreto	10
P_4	Existencia de Buracos ?	Nenhum	10
P_5	Condições Gerais do Piso e meio-fio da calçada ?	Ótimo(a)	10
P_6	Presença de desniveis ?	Nenhum	10
P_7	Tem rebaixamento de calçada para Pedestre ?	Sim	10
P_8	Possui piso tátil ao longo da Calçada ?	Sim	-
P_9	A calçada Possui Rebaixamento de Veiculos correto ?	Sim	10
P_10	Existencia de altura livre menor que 2,10 m ?	Não	-
P_11	O Passeio está no padrao da SMPU ?	Sim	5
P_12	A testada possui prática de estacionamento sobre o passeio ?	Sim	0
P_13	Existe algum dispositivo de Drenagem sobre a calçada ?	Não	0
P_14	Existe PED em frente a testada ?	Não	-
P_15	Existe FTP em frente a testada ?	Sim	-
P_16	Classificação geral da calçada pelo pesquisador.	Ótimo(a)	10
