Diagnóstico da Calçada	Qualidade do Serviço	
Endereço: Av. Abílio Machado, 289	62	C
Data do Registro: 11/11/2019 13:31:41		
Num. Lote CTM: 130067400285

Lote 1 - Rota: Noroeste

FRATAR
ENGENHARIA CONSULTIVA

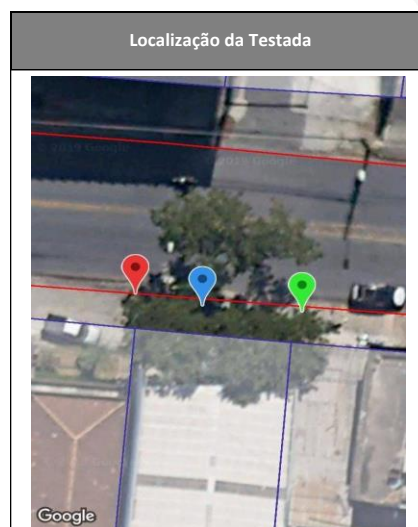
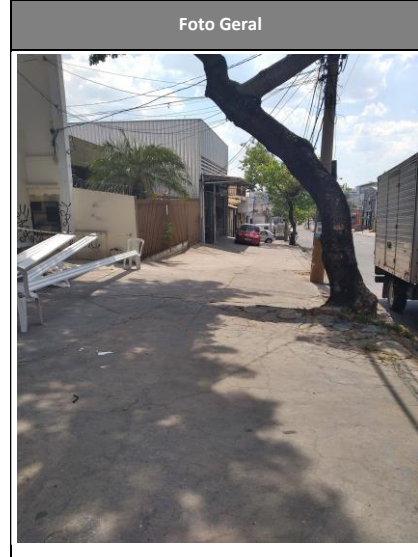
ID	Itens Avaliados	Respostas	Nota
P_1	O Mobiliário urbano está dentro da faixa de serviço de 70 cm ?	Sim	-
P_2	Qual a largura livre do Passeio ?	Acima de 1.50 m	10
P_3	Tipo de revestimento da calçada ?	Concreto	10
P_4	Existência de Buracos ?	Poucos	5
P_5	Condições Gerais do Piso e meio-fio da calçada ?	Regular	5
P_6	Presença de desníveis ?	Leve	7
P_7	Tem rebaixamento de calçada para Pedestre ?	Não	10
P_8	Possui piso tátil ao longo da Calçada ?	Não	-
P_9	A calçada Possui Rebaixamento de Veículos correto ?	Não	0
P_10	Existência de altura livre menor que 2,10 m ?	Não	-
P_11	O Passeio está no padrão da SMPU ?	Não	0
P_12	A testada possui prática de estacionamento sobre o passeio ?	Não	10
P_13	Existe algum dispositivo de Drenagem sobre a calçada ?	Não	0
P_14	Existe PED em frente a testada ?	Não	-
P_15	Existe FTP em frente a testada ?	Não	-
P_16	Classificação geral da calçada pelo pesquisador.	Regular	5
