Diagnóstico da Calçada	Qualidade do Serviço	
<b>Endereço: Rua São Paulo, 1381</b>	<b>88</b>	<b>B</b>
<b>Data do Registro: 08/11/2019 08:37:54</b>		
<b>Num. Lote CTM: 10285000155</b>

# Lote 4 - Rota: Raja Gabáglia

**FRATAR**  
ENGENHARIA CONSULTIVA

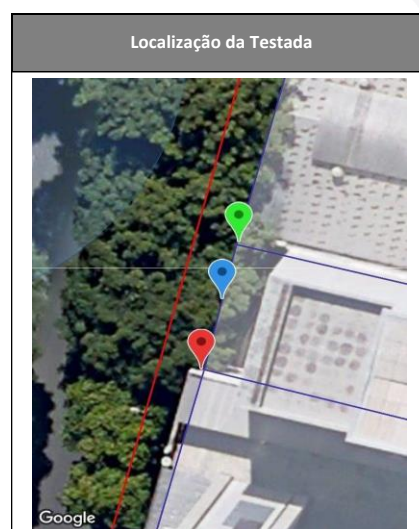
ID	Itens Avaliados	Respostas	Nota
P_1	O Mobiliário urbano está dentro da faixa de serviço de 70 cm ?	Sim	-
P_2	Qual a largura livre do Passeio ?	Acima de 1.50 m	10
P_3	Tipo de revestimento da calçada ?	Pedra Portuguesa	8
P_4	Existência de Buracos ?	Nenhum	10
P_5	Condições Gerais do Piso e meio-fio da calçada ?	Ótimo(a)	10
P_6	Presença de desníveis ?	Nenhum	10
P_7	Tem rebaixamento de calçada para Pedestre ?	Não	10
P_8	Possui piso tátil ao longo da Calçada ?	Sim	-
P_9	A calçada Possui Rebaixamento de Veículos correto ?	Sim	10
P_10	Existência de altura livre menor que 2,10 m ?	Não	-
P_11	O Passeio está no padrão da SMPU ?	Não	0
P_12	A testada possui prática de estacionamento sobre o passeio ?	Não	10
P_13	Existe algum dispositivo de Drenagem sobre a calçada ?	Não	0
P_14	Existe PED em frente a testada ?	Não	-
P_15	Existe FTP em frente a testada ?	Não	-
P_16	Classificação geral da calçada pelo pesquisador.	Ótimo(a)	10
