Diagnóstico da Calçada	Qualidade do Serviço	
Endereço: Rua Conceição do Mato Dentro, 426	84	B
Data do Registro: 28/10/2019 12:17:14		
Num. Lote CTM: 140204900040

Diagnóstico da Calçada	Qualidade do Serviço		Complemento do Diagnóstico
Endereço: Rua Conceição do Mato Dentro, 426	84	B	
Data do Registro: 28/10/2019 12:17:14			
Num. Lote CTM: 140204900040

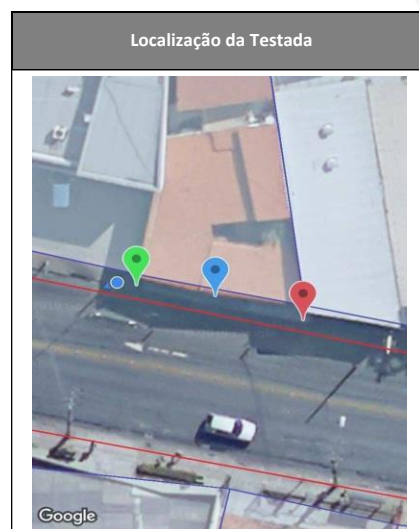
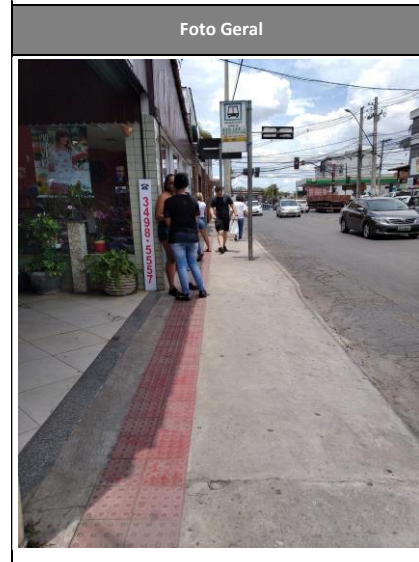
ID	Itens Avaliados	Respostas	Nota
P_1	O Mobiliário urbano está dentro da faixa de serviço de 70 cm ?	Sim	-
P_2	Qual a largura livre do Passeio ?	Entre 0.80 m e 1.20 m	4
P_3	Tipo de revestimento da calçada ?	Concreto	10
P_4	Existência de Buracos ?	Nenhum	10
P_5	Condições Gerais do Piso e meio-fio da calçada ?	Ótimo(a)	10
P_6	Presença de desníveis ?	Nenhum	10
P_7	Tem rebaixamento de calçada para Pedestre ?	Não	10
P_8	Possui piso tátil ao longo da Calçada ?	Sim	-
P_9	A calçada Possui Rebaixamento de Veículos correto ?	Sim	10
P_10	Existência de altura livre menor que 2,10 m ?	Não	-
P_11	O Passeio está no padrão da SMPU ?	Não	0
P_12	A testada possui prática de estacionamento sobre o passeio ?	Não	10
P_13	Existe algum dispositivo de Drenagem sobre a calçada ?	Não	0
P_14	Existe PED em frente a testada ?	Sim	-
P_15	Existe FTP em frente a testada ?	Não	-
P_16	Classificação geral da calçada pelo pesquisador.	Ótimo(a)	10
