Diagnóstico da Calçada	Qualidade do Serviço	
Endereço: Praça da Liberdade, 1816	68	C
Data do Registro: 02/11/2019 10:59:52		
Num. Lote CTM: 10152600255

Diagnóstico da Calçada	Qualidade do Serviço		Complemento do Diagnóstico
Endereço: Praça da Liberdade, 1816 Data do Registro: 02/11/2019 10:59:52 Num. Lote CTM: 10152600255	68	C

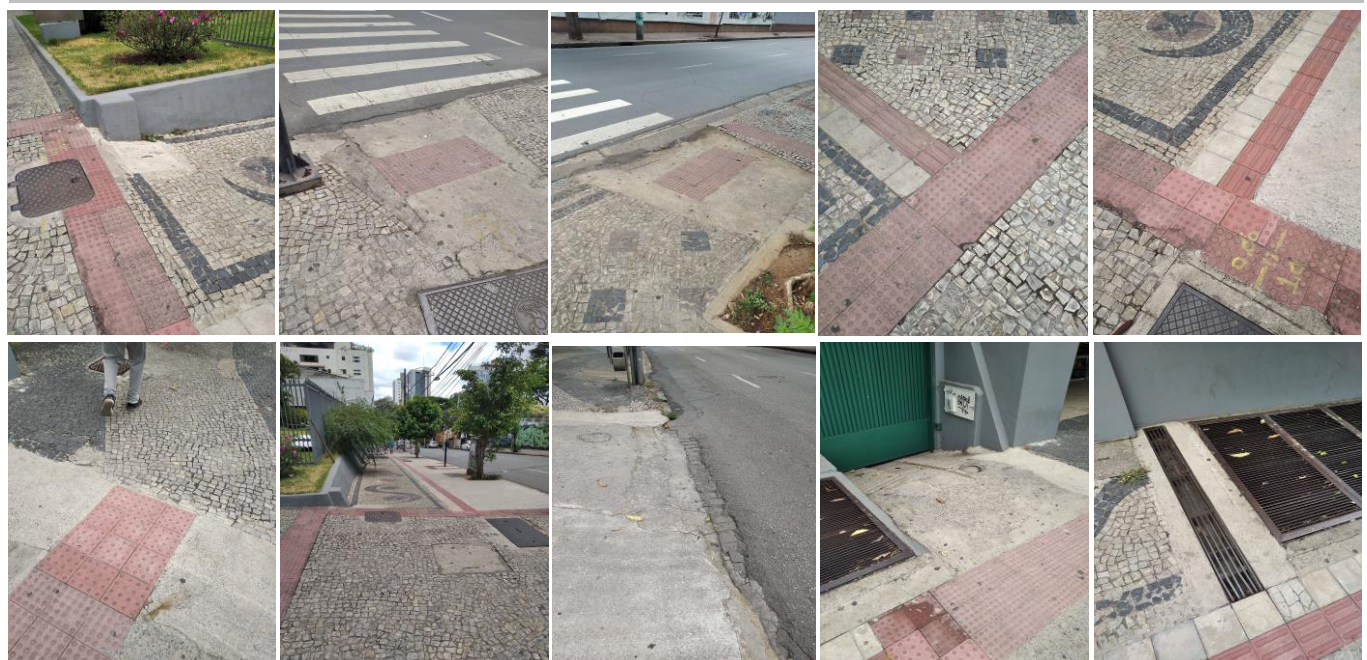
Fotos Complementares - Detalhes do Passeio

ID	Itens Avaliados	Respostas	Nota
P_1	O Mobiliário urbano está dentro da faixa de serviço de 70 cm ?	Sim	-
P_2	Qual a largura livre do Passeio ?	Acima de 1.50 m	10
P_3	Tipo de revestimento da calçada ?	Pedra Portuguesa	8
P_4	Existência de Buracos ?	Nenhum	5
P_5	Condições Gerais do Piso e meio-fio da calçada ?	Ótimo(a)	5
P_6	Presença de desníveis ?	Leve	10
P_7	Tem rebaixamento de calçada para Pedestre ?	Sim	9
P_8	Possui piso tátil ao longo da Calçada ?	Sim	-
P_9	A calçada Possui Rebaixamento de Veículos correto ?	Não	0
P_10	Existência de altura livre menor que 2,10 m ?	Não	-
P_11	O Passeio está no padrão da SMPU ?	Não	0
P_12	A testada possui prática de estacionamento sobre o passeio ?	Não	10
P_13	Existe algum dispositivo de Drenagem sobre a calçada ?	Sim	0
P_14	Existe PED em frente a testada ?	Não	-
P_15	Existe FTP em frente a testada ?	Sim	-
P_16	Classificação geral da calçada pelo pesquisador.	Ótimo(a)	5

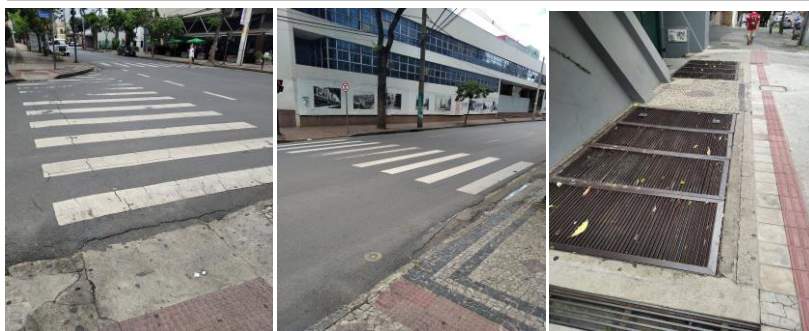
Fotos Complementares - Detalhes do Passeio

ID	Itens Avaliados	Respostas	Nota
P_7_1	Qual tipo do Rebaixo ?	Rebaixo Tipo 1 (trapézio)	0
P_7_1_1	Se for do Tipo 1, Passeio possui largura livre de 1,2 m ?	Sim	0
P_7_1_2	Se for do Tipo 1, O rebaixo tem abas conforme a norma ?	Não	-1
P_7_2	A rampa do rebaixo tem Inclinação da norma (8,33%) ?	Sim	0
P_7_3	O rebaixo possui piso tátil ?	Tem só piso de alerta	-1
P_7_3_1	O piso tátil de alerta e direcional do rebaixo está conforme a norma ?	Sim	0
P_8_1	O piso tátil está no eixo da faixa livre ?	Sim	0
P_8_2	Se tem uma leve mudança de direção está conforme a norma ?	Sim	0
P_8_3	Se tem mudança de direção de 90º ou maior está conforme a norma ?	Não	0
P_8_4	Se tem mudança de direção de três faixas direcionais está conforme a norma ?	Não	0
P_8_5	Se tem mudança de direção de quatro faixas direcionais está conforme a norma?	Não	0
P_8_6	Tem piso tátil em pontos de ônibus conforme a norma?	N.A	0
P_8_7	O piso tátil tem conexão com os lotes vizinhos?	Sim	0

P_8_8	O piso tátil está em boas condições aparentes?	Sim	0
P_8_9	O piso tátil apresenta desenho com bom senso?	Sim	0
P_13_1	Dispositivo de Drenagem está devidamente instalado e bem conservado?	Sim	0
P_13_2	Dispositivo de Drenagem oferece risco para caminamento seguro de pedestre?	Sim	-5
