Lote 4 - Rota: Contorno

FRATAR
ENGENHARIA CONSULTIVA

Diagnóstico da Calçada	Qualidade do Serviço	
Endereço: Av.Contorno, 10185	85	B
Data do Registro: 28/10/2019 14:14:29		
Num. Lote CTM: 20189000600

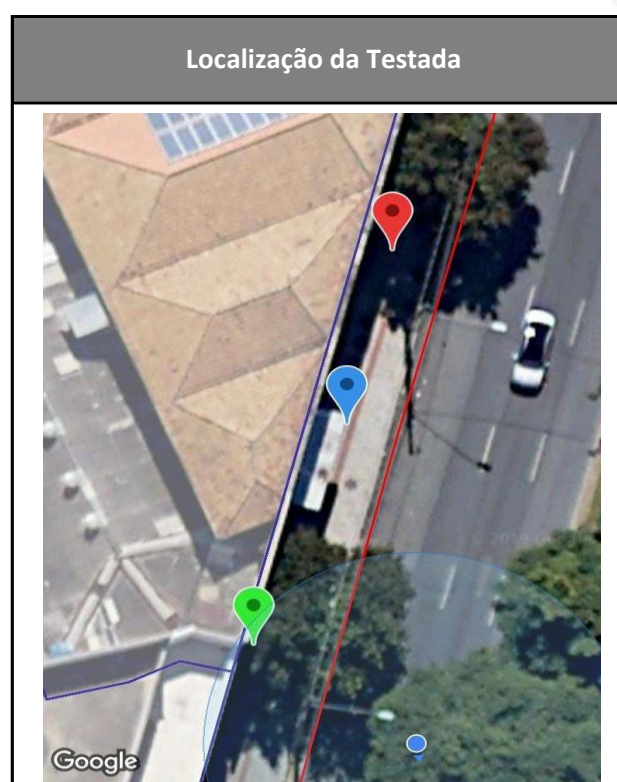
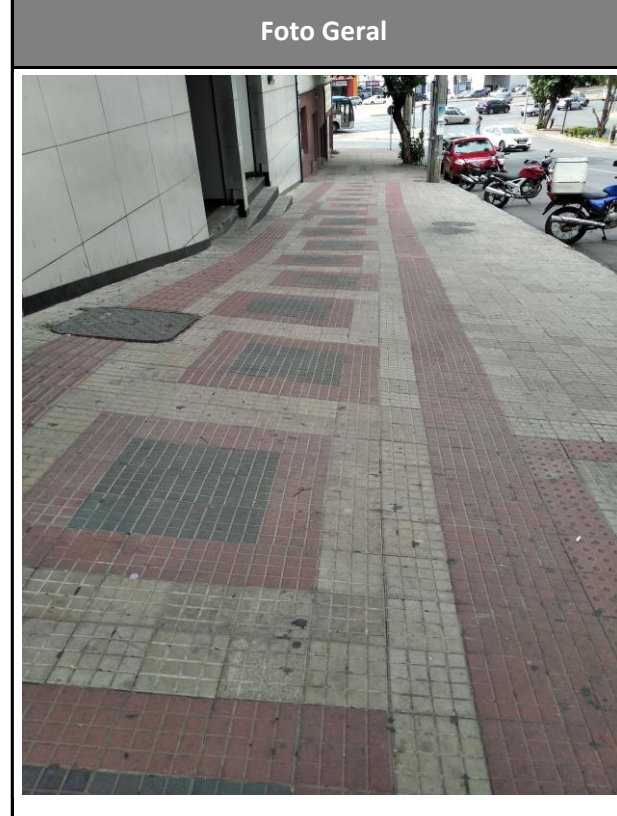
ID	Itens Avaliados	Respostas	Nota
P_1	O Mobiliário urbano está dentro da faixa de serviço de 70 cm ?	Sim	-
P_2	Qual a largura livre do Passeio ?	Acima de 1.50 m	10
P_3	Tipo de revestimento da calçada ?	Ladrilho Hidráulico	10
P_4	Existência de Buracos ?	Nenhum	10
P_5	Condições Gerais do Piso e meio-fio da calçada ?	Ótimo(a)	10
P_6	Presença de desníveis ?	Nenhum	10
P_7	Tem rebaixamento de calçada para Pedestre ?	Não	10
P_8	Possui piso tátil ao longo da Calçada ?	Sim	-
P_9	A calçada Possui Rebaixamento de Veículos correto ?	N.A	0
P_10	Existência de altura livre menor que 2,10 m ?	Não	-
P_11	O Passeio está no padrão da SMPU ?	Sim	5
P_12	A testada possui prática de estacionamento sobre o passeio ?	Não	10
P_13	Existe algum dispositivo de Drenagem sobre a calçada ?	Não	0
P_14	Existe PED em frente a testada ?	Não	-
P_15	Existe FTP em frente a testada ?	Não	-
P_16	Classificação geral da calçada pelo pesquisador.	Ótimo(a)	10
