Diagnóstico da Calçada	Qualidade do Serviço	
Endereço: Av. Afonso Pena, 1170	78	B
Data do Registro: 04/11/2019 10:28:22		
Num. Lote CTM: 10349000390

Diagnóstico da Calçada	Qualidade do Serviço		Complemento do Diagnóstico
Endereço: Av. Afonso Pena, 1170 Data do Registro: 04/11/2019 10:28:22 Num. Lote CTM: 10349000390	78	B

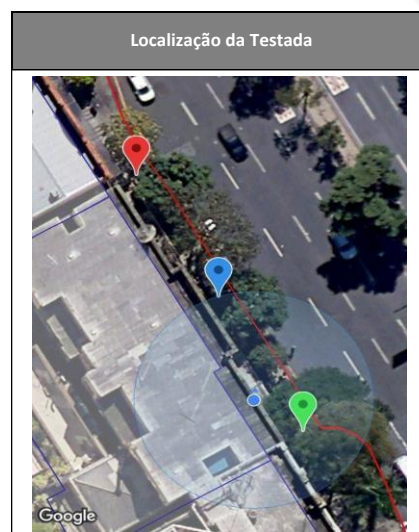
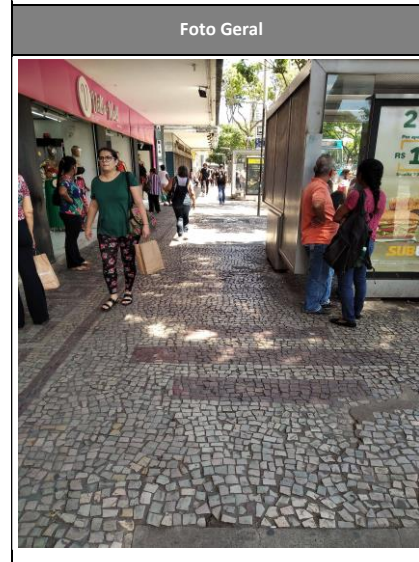
ID	Itens Avaliados	Respostas	Nota
P_1	O Mobiliário urbano está dentro da faixa de serviço de 70 cm ?	Não	-
P_2	Qual a largura livre do Passeio ?	Acima de 1.50 m	10
P_3	Tipo de revestimento da calçada ?	Pedra Portuguesa	8
P_4	Existência de Buracos ?	Nenhum	10
P_5	Condições Gerais do Piso e meio-fio da calçada ?	Ótimo(a)	10
P_6	Presença de desníveis ?	Nenhum	10
P_7	Tem rebaixamento de calçada para Pedestre ?	Não	10
P_8	Possui piso tátil ao longo da Calçada ?	Não	-
P_9	A calçada Possui Rebaixamento de Veículos correto ?	N.A	0
P_10	Existência de altura livre menor que 2,10 m ?	Não	-
P_11	O Passeio está no padrão da SMPU ?	Não	0
P_12	A testada possui prática de estacionamento sobre o passeio ?	Não	10
P_13	Existe algum dispositivo de Drenagem sobre a calçada ?	Sim	0
P_14	Existe PED em frente a testada ?	Sim	-
P_15	Existe FTP em frente a testada ?	Não	-
P_16	Classificação geral da calçada pelo pesquisador.	Ótimo(a)	10
