# Lote 1 - Rota: Padre Pedro Pinto

Diagnóstico da Calçada	Qualidade do Serviço	
Endereço: Rua Padre Pedro Pinto, 487	42	D
Data do Registro: 22/11/2019 10:44:42		
Num. Lote CTM: 190388300490

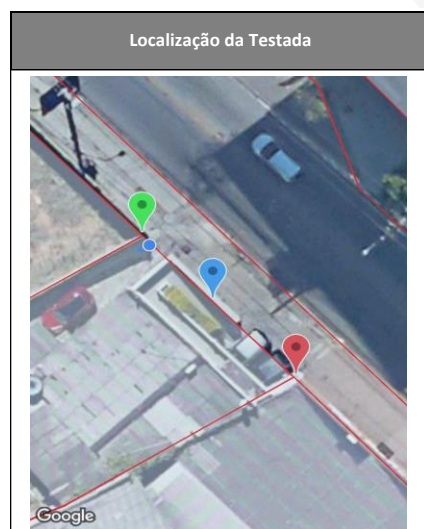
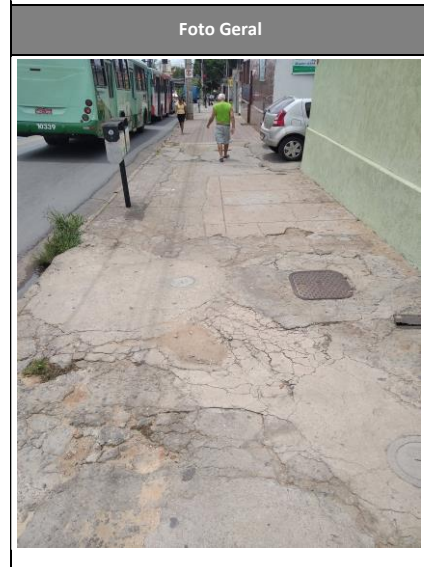
ID	Itens Avaliados	Respostas	Nota
P_1	O Mobiliário urbano está dentro da faixa de serviço de 70 cm ?	Sim	-
P_2	Qual a largura livre do Passeio ?	Acima de 1.50 m	10
P_3	Tipo de revestimento da calçada ?	Concreto	10
P_4	Existência de Buracos ?	Poucos	5
P_5	Condições Gerais do Piso e meio-fio da calçada ?	Péssimo	0
P_6	Presença de desníveis ?	Leve	7
P_7	Tem rebaixamento de calçada para Pedestre ?	Não	10
P_8	Possui piso tátil ao longo da Calçada ?	Não	-
P_9	A calçada Possui Rebaixamento de Veículos correto ?	Não	0
P_10	Existência de altura livre menor que 2,10 m ?	Não	-
P_11	O Passeio está no padrão da SMPU ?	Não	0
P_12	A testada possui prática de estacionamento sobre o passeio ?	Sim	0
P_13	Existe algum dispositivo de Drenagem sobre a calçada ?	Não	0
P_14	Existe PED em frente a testada ?	Não	-
P_15	Existe FTP em frente a testada ?	Não	-
P_16	Classificação geral da calçada pelo pesquisador.	Ruim	0
