Diagnóstico da Calçada	Qualidade do Serviço	
Endereço: Av. Afonso Pena, 1130	<b>73</b>	<b>B</b>
Data do Registro: 04/11/2019 10:29:45		
Num. Lote CTM: 10349000365

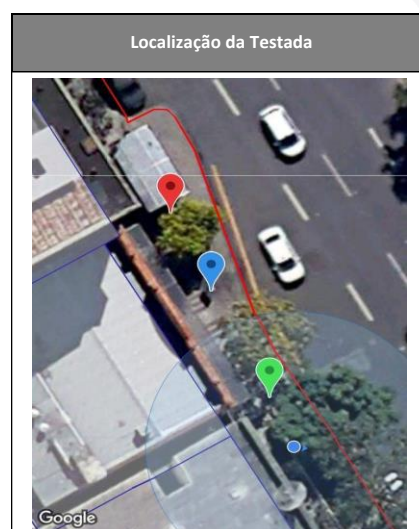
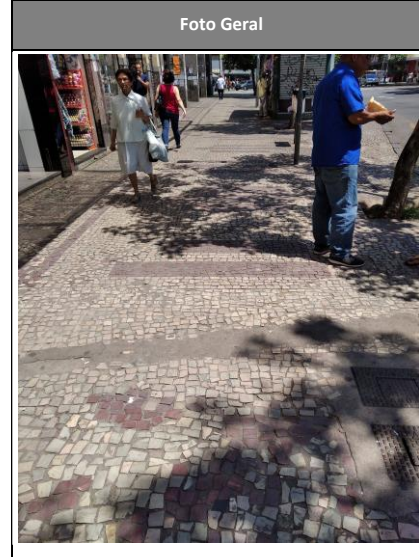
ID	Itens Avaliados	Respostas	Nota
P_1	O Mobiliário urbano está dentro da faixa de serviço de 70 cm ?	Sim	-
P_2	Qual a largura livre do Passeio ?	Acima de 1.50 m	10
P_3	Tipo de revestimento da calçada ?	Pedra Portuguesa	8
P_4	Existência de Buracos ?	Nenhum	10
P_5	Condições Gerais do Piso e meio-fio da calçada ?	Regular	10
P_6	Presença de desníveis ?	Nenhum	10
P_7	Tem rebaixamento de calçada para Pedestre ?	Não	10
P_8	Possui piso tátil ao longo da Calçada ?	Não	-
P_9	A calçada Possui Rebaixamento de Veículos correto ?	N.A	0
P_10	Existência de altura livre menor que 2,10 m ?	Não	-
P_11	O Passeio está no padrão da SMPU ?	Não	0
P_12	A testada possui prática de estacionamento sobre o passeio ?	Não	10
P_13	Existe algum dispositivo de Drenagem sobre a calçada ?	Não	0
P_14	Existe PED em frente a testada ?	Não	-
P_15	Existe FTP em frente a testada ?	Não	-
P_16	Classificação geral da calçada pelo pesquisador.	Ótimo(a)	10
