Lote 4 - Rota: Contorno

FRATAR
ENGENHARIA CONSULTIVA

Diagnóstico da Calçada	Qualidade do Serviço	
Endereço: Av.Contorno, 4938	71	B
Data do Registro: 02/11/2019 12:48:18		
Num. Lote CTM: 10077900010

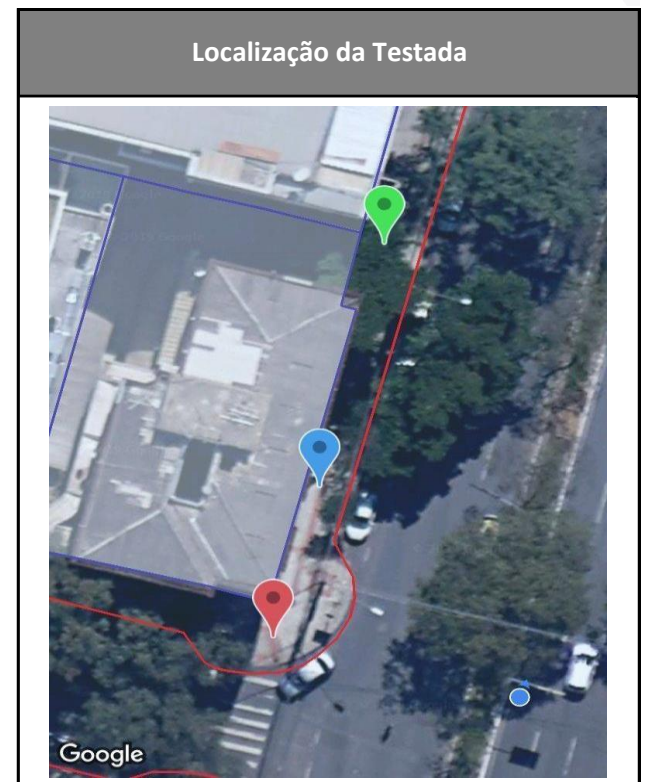
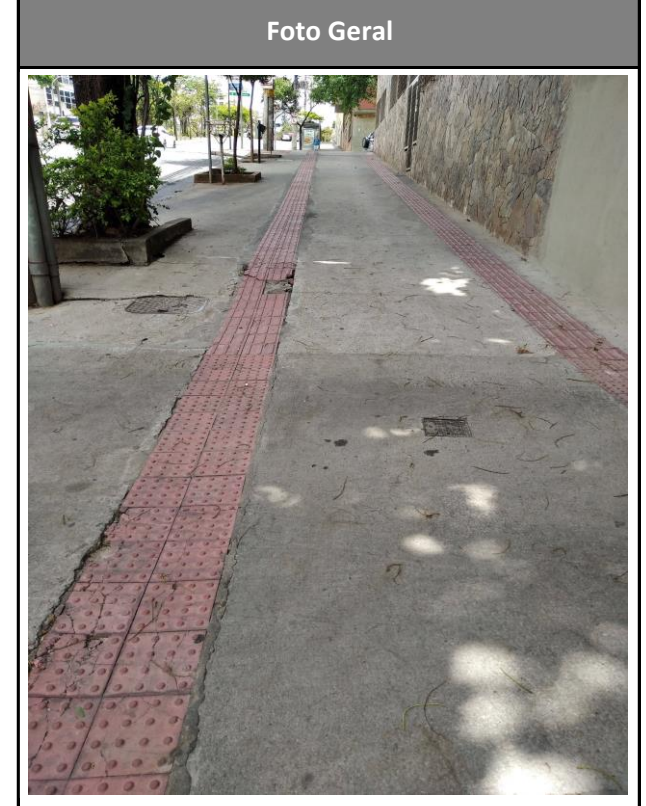
ID	Itens Avaliados	Respostas	Nota
P_1	O Mobiliário urbano está dentro da faixa de serviço de 70 cm ?	Sim	-
P_2	Qual a largura livre do Passeio ?	Acima de 1.50 m	10
P_3	Tipo de revestimento da calçada ?	Concreto	10
P_4	Existencia de Buracos ?	Poucos	5
P_5	Condições Gerais do Piso e meio-fio da calçada ?	Ótimo(a)	10
P_6	Presença de desniveis ?	Severo	0
P_7	Tem rebaixamento de calçada para Pedestre ?	Sim	6
P_8	Possui piso tátil ao longo da Calçada ?	Sim	-
P_9	A calçada Possui Rebaixamento de Veiculos correto ?	Sim	10
P_10	Existencia de altura livre menor que 2,10 m ?	Não	-
P_11	O Passeio está no padrao da SMPU ?	Não	0
P_12	A testada possui prática de estacionamento sobre o passeio ?	Não	10
P_13	Existe algum dispositivo de Drenagem sobre a calçada ?	Não	0
P_14	Existe PED em frente a testada ?	Não	-
P_15	Existe FTP em frente a testada ?	Sim	-
P_16	Classificação geral da calçada pelo pesquisador.	Ótimo(a)	10

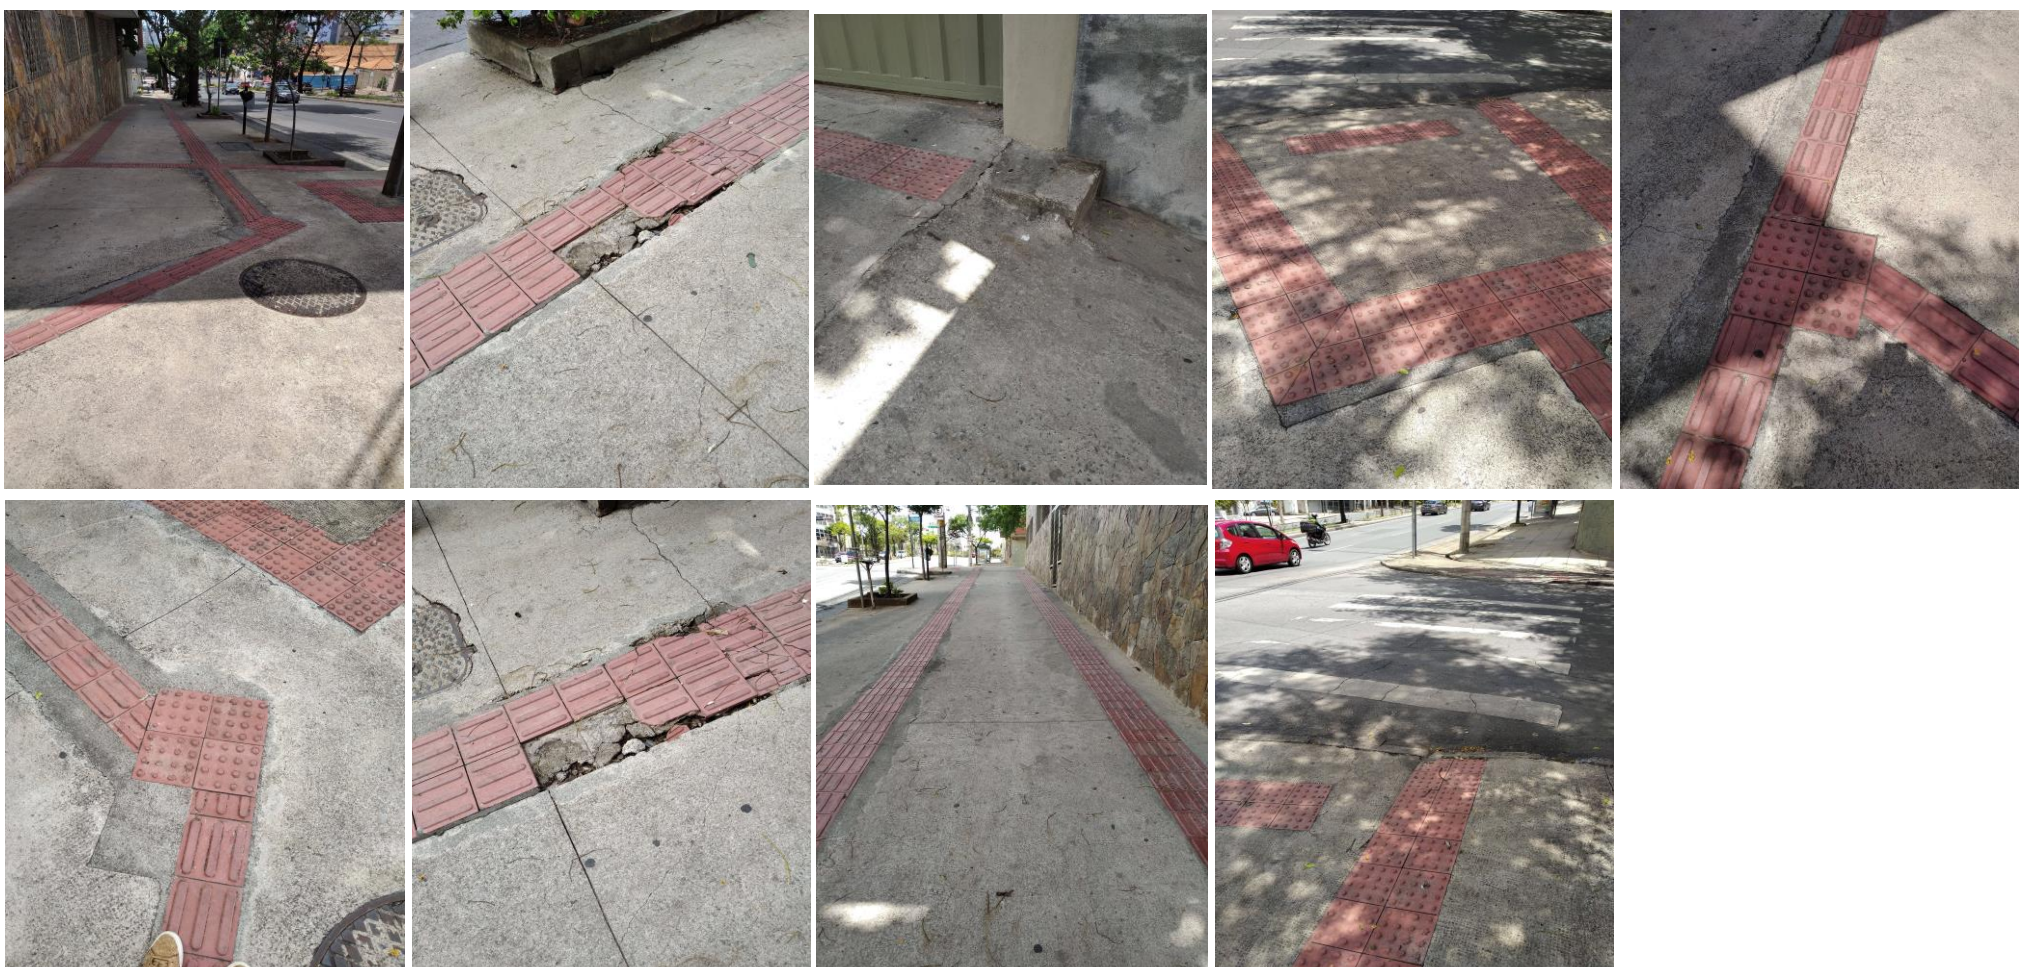
Fotos Complementares - Detalhes do Passeio

ID	Itens Avaliados	Respostas	Nota
P_7_1	Qual tipo do Rebaixo ?	Rebaixo Tipo 1 (trapézio)	0
P_7_1_1	Se for do Tipo 1, Passeio possui largura livre de 1,2 m ?	Não	0
P_7_1_2	Se for do Tipo 1, O rebaixo tem abas conforme a norma ?	N.A	-1
P_7_2	A rampa do rebaixo tem Inclinação da norma (8,33%) ?	Sim	0
P_7_3	O rebaixo possui piso tátil ?	Não tem nenhum	-1
P_7_3_1	O piso tátil de alerta e direcional do rebaixo está conforme a norma ?	0	0
P_8_1	O piso tátil está no eixo da faixa livre ?	Sim	0
P_8_2	Se tem uma leve mudança de direção está conforme a norma ?	Sim	0
P_8_3	Se tem mudança de direção de 90º ou maior está conforme a norma ?	Sim	0
P_8_4	Se tem mudança de direção de três faixas direcionais está conforme a norma ?	Sim	0
P_8_5	Se tem mudança de direção de quatro faixas direcionais está conforme a norma?	Sim	0
P_8_6	Tem piso tátil em pontos de ônibus conforme a norma?	N.A	0
P_8_7	O piso tátil tem conexão com os lotes vizinhos?	Sim	0

P_8_8	O piso tátil está em boas condições aparentes?	Não	0
P_8_9	O piso tátil apresenta desenho com bom senso?	Sim	0
P_13_1	Dispositivo de Drenagem está devidamente instalado e bem conservado?	0	-3
P_13_2	Dispositivo de Drenagem oferece risco para caminhamento seguro de pedestre?	0	-5
