Lote 1 - Rota: Noroeste

FRATAR
ENGENHARIA CONSULTIVA

Diagnóstico da Calçada	Qualidade do Serviço	
Endereço: Av. Abílio Machado, 2607	55	C
Data do Registro: 11/11/2019 17:16:11		
Num. Lote CTM: 130629200840

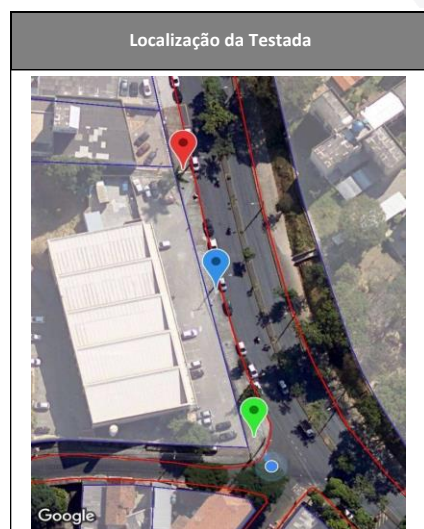
ID	Itens Avaliados	Respostas	Nota
P_1	O Mobiliário urbano está dentro da faixa de serviço de 70 cm ?	Sim	-
P_2	Qual a largura livre do Passeio ?	Acima de 1.50 m	10
P_3	Tipo de revestimento da calçada ?	Concreto	10
P_4	Existência de Buracos ?	Poucos	5
P_5	Condições Gerais do Piso e meio-fio da calçada ?	Regular	5
P_6	Presença de desníveis ?	Nenhum	10
P_7	Tem rebaixamento de calçada para Pedestre ?	Não	10
P_8	Possui piso tátil ao longo da Calçada ?	Não	-
P_9	A calçada Possui Rebaixamento de Veículos correto ?	Não	0
P_10	Existência de altura livre menor que 2,10 m ?	Não	-
P_11	O Passeio está no padrão da SMPU ?	Não	0
P_12	A testada possui prática de estacionamento sobre o passeio ?	Sim	0
P_13	Existe algum dispositivo de Drenagem sobre a calçada ?	Não	0
P_14	Existe PED em frente a testada ?	Não	-
P_15	Existe FTP em frente a testada ?	Não	-
P_16	Classificação geral da calçada pelo pesquisador.	Regular	5
