Lote 4 - Rota: Contorno

FRATAR
ENGENHARIA CONSULTIVA

Diagnóstico da Calçada	Qualidade do Serviço	
Endereço: Av.Contorno, 9960 Data do Registro: 28/10/2019 13:53:48 Num. Lote CTM: 10369100145	80	B

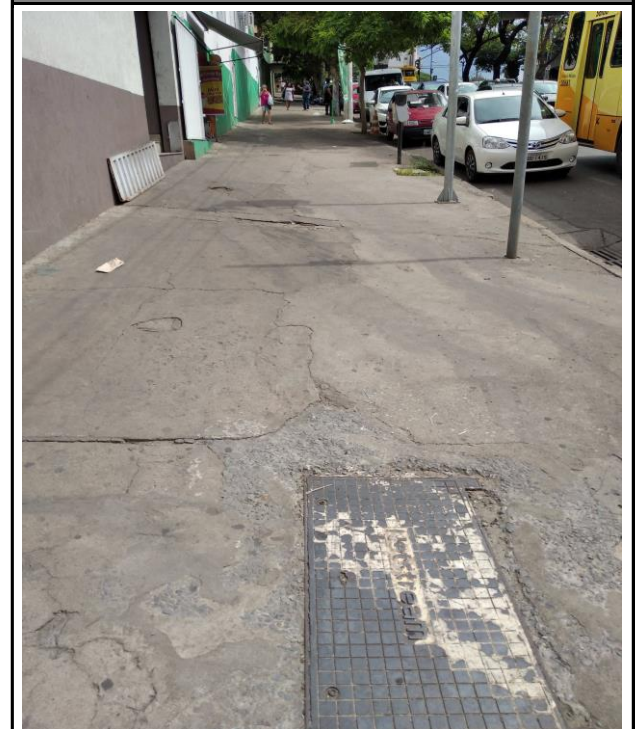
Foto Geral

ID	Itens Avaliados	Respostas	Nota
P_1	O Mobiliário urbano está dentro da faixa de serviço de 70 cm ?	Sim	-
P_2	Qual a largura livre do Passeio ?	Acima de 1.50 m	10
P_3	Tipo de revestimento da calçada ?	Concreto	10
P_4	Existencia de Buracos ?	Poucos	5
P_5	Condições Gerais do Piso e meio-fio da calçada ?	Regular	5
P_6	Presença de desniveis ?	Nenhum	10
P_7	Tem rebaixamento de calçada para Pedestre ?	Não	10
P_8	Possui piso tátil ao longo da Calçada ?	Não	-
P_9	A calçada Possui Rebaixamento de Veiculos correto ?	Sim	10
P_10	Existencia de altura livre menor que 2,10 m ?	Não	-
P_11	O Passeio está no padrao da SMPU ?	Sim	5
P_12	A testada possui prática de estacionamento sobre o passeio ?	Não	10
P_13	Existe algum dispositivo de Drenagem sobre a calçada ?	Não	0
P_14	Existe PED em frente a testada ?	Não	-
P_15	Existe FTP em frente a testada ?	Não	-
P_16	Classificação geral da calçada pelo pesquisador.	Regular	5
