Lote 1 - Rota: Padre Pedro Pinto

Diagnóstico da Calçada	Qualidade do Serviço	
Endereço: Rua Padre Pedro Pinto, 6680	85	B
Data do Registro: 13/11/2019 10:31:50		
Num. Lote CTM: 190221600115

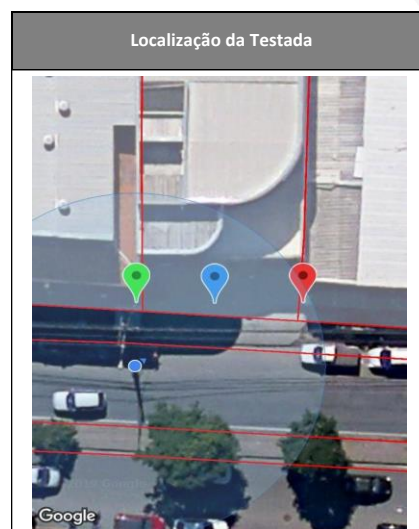
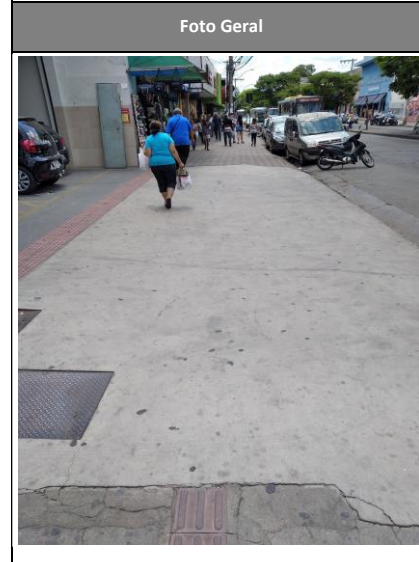
ID	Itens Avaliados	Respostas	Nota
P_1	O Mobiliário urbano está dentro da faixa de serviço de 70 cm ?	Sim	-
P_2	Qual a largura livre do Passeio ?	Acima de 1.50 m	10
P_3	Tipo de revestimento da calçada ?	Concreto	10
P_4	Existência de Buracos ?	Poucos	5
P_5	Condições Gerais do Piso e meio-fio da calçada ?	Ótimo(a)	10
P_6	Presença de desníveis ?	Nenhum	10
P_7	Tem rebaixamento de calçada para Pedestre ?	Não	10
P_8	Possui piso tátil ao longo da Calçada ?	Sim	-
P_9	A calçada Possui Rebaixamento de Veículos correto ?	Sim	10
P_10	Existência de altura livre menor que 2,10 m ?	Não	-
P_11	O Passeio está no padrão da SMPU ?	Não	0
P_12	A testada possui prática de estacionamento sobre o passeio ?	Não	10
P_13	Existe algum dispositivo de Drenagem sobre a calçada ?	Não	0
P_14	Existe PED em frente a testada ?	Não	-
P_15	Existe FTP em frente a testada ?	Não	-
P_16	Classificação geral da calçada pelo pesquisador.	Ótimo(a)	10
