# Lote 4 - Rota: Raja Gabágia

Diagnóstico da Calçada	Qualidade do Serviço	
Endereço: Av. Olegário Maciel, 1903 Data do Registro: 05/11/2019 10:49:50 Num. Lote CTM: 10115000150	<b>76</b>	<b>B</b>

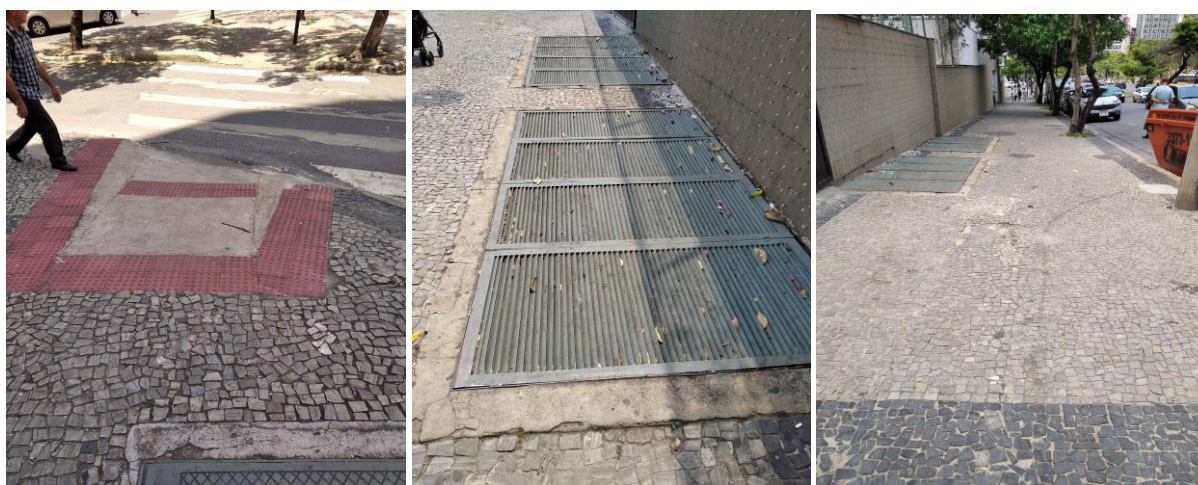
## Fotos Complementares - Detalhes do Passeio

ID	Itens Avaliados	Respostas	Nota
P_1	O Mobiliário urbano está dentro da faixa de serviço de 70 cm ?	Sim	-
P_2	Qual a largura livre do Passeio ?	Acima de 1.50 m	10
P_3	Tipo de revestimento da calçada ?	Pedra Portuguesa	8
P_4	Existencia de Buracos ?	Nenhum	10
P_5	Condições Gerais do Piso e meio-fio da calçada ?	Ótimo(a)	10
P_6	Presença de desniveis ?	Nenhum	10
P_7	Tem rebaixamento de calçada para Pedestre ?	Sim	8
P_8	Possui piso tátil ao longo da Calçada ?	Não	-
P_9	A calçada Possui Rebaixamento de Veiculos correto ?	N.A	0
P_10	Existencia de altura livre menor que 2,10 m ?	Não	-
P_11	O Passeio está no padrao da SMPU ?	Não	0
P_12	A testada possui prática de estacionamento sobre o passeio ?	Não	10
P_13	Existe algum dispositivo de Drenagem sobre a calçada ?	Sim	0
P_14	Existe PED em frente a testada ?	Não	-
P_15	Existe FTP em frente a testada ?	Não	-
P_16	Classificação geral da calçada pelo pesquisador.	Ótimo(a)	10
