Lote 1 - Rota: Padre Pedro Pinto

Diagnóstico da Calçada	Qualidade do Serviço	
Endereço: Rua Padre Pedro Pinto, 1543	45	D
Data do Registro: 21/11/2019 13:35:06		
Num. Lote CTM: 190394300810

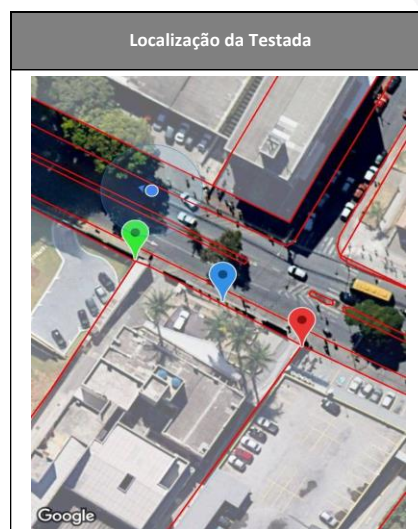
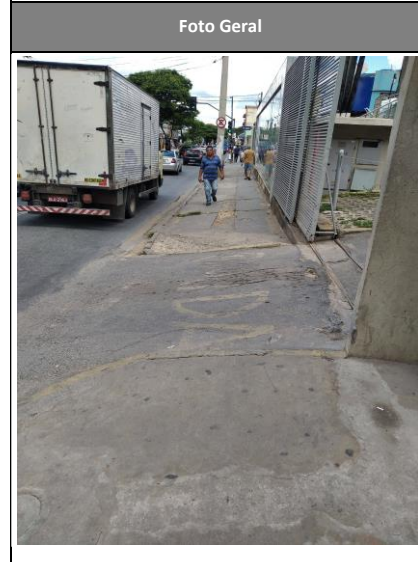
ID	Itens Avaliados	Respostas	Nota
P_1	O Mobiliario urbano está dentro da faixa de serviço de 70 cm ?	Sim	-
P_2	Qual a largura livre do Passeio ?	Acima de 1.50 m	10
P_3	Tipo de revestimento da caçada ?	Concreto	10
P_4	Existencia de Buracos ?	Poucos	5
P_5	Condições Gerais do Piso e meio-fio da calçada ?	Péssimo	0
P_6	Presença de desniveis ?	Severo	0
P_7	Tem rebaixamento de calçada para Pedestre ?	Não	10
P_8	Possui piso tátil ao longo da Calçada ?	Não	-
P_9	A calçada Possui Rebaixamento de Veiculos correto ?	Não	0
P_10	Existencia de altura livre menor que 2,10 m ?	Não	-
P_11	O Passeio está no padrao da SMPU ?	Não	0
P_12	A testada possui prática de estacionamento sobre o passeio ?	Não	10
P_13	Existe algum dispositivo de Drenagem sobre a calçada ?	Não	0
P_14	Existe PED em frente a testada ?	Não	-
P_15	Existe FTP em frente a testada ?	Não	-
P_16	Classificação geral da calçada pelo pesquisador.	Ruim	0
