Diagnóstico da Calçada	Qualidade do Serviço	
Endereço: Av. Portugal, s/nº	61	C
Data do Registro: 16/11/2019 10:06:38		
Num. Lote CTM: 200016000775

Diagnóstico da Calçada	Qualidade do Serviço		Complemento do Diagnóstico
Endereço: Av. Portugal, s/nº Data do Registro: 16/11/2019 10:06:38 Num. Lote CTM: 200016000775	61	C

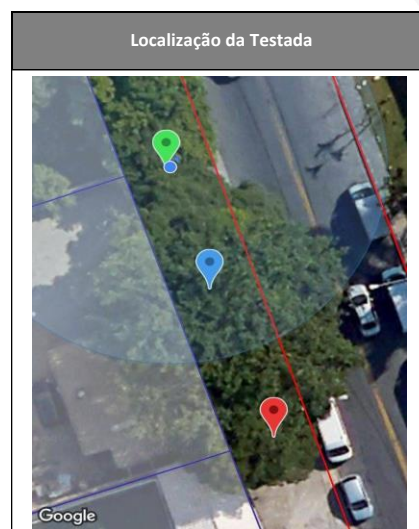
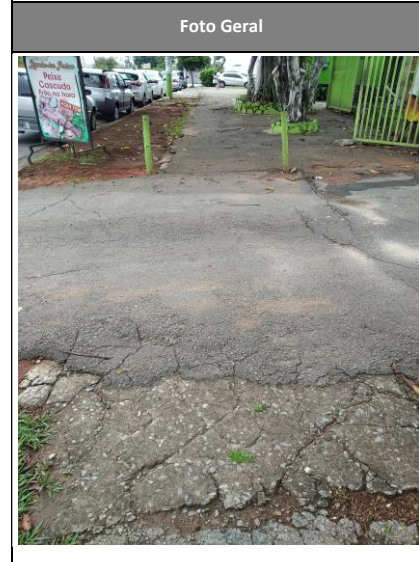
ID	Itens Avaliados	Respostas	Nota
P_1	O Mobiliário urbano está dentro da faixa de serviço de 70 cm ?	Sim	-
P_2	Qual a largura livre do Passeio ?	Entre 1.20 m e 1.50 m	6
P_3	Tipo de revestimento da calçada ?	Concreto	10
P_4	Existência de Buracos ?	Poucos	5
P_5	Condições Gerais do Piso e meio-fio da calçada ?	Regular	5
P_6	Presença de desníveis ?	Nenhum	10
P_7	Tem rebaixamento de calçada para Pedestre ?	Não	10
P_8	Possui piso tátil ao longo da Calçada ?	Não	-
P_9	A calçada Possui Rebaixamento de Veículos correto ?	Não	0
P_10	Existência de altura livre menor que 2,10 m ?	Não	-
P_11	O Passeio está no padrão da SMPU ?	Não	0
P_12	A testada possui prática de estacionamento sobre o passeio ?	Não	10
P_13	Existe algum dispositivo de Drenagem sobre a calçada ?	Não	0
P_14	Existe PED em frente a testada ?	Não	-
P_15	Existe FTP em frente a testada ?	Não	-
P_16	Classificação geral da calçada pelo pesquisador.	Regular	5
