Lote 1 - Rota: Padre Pedro Pinto

Diagnóstico da Calçada	Qualidade do Serviço	
Endereço: Rua Padre Pedro Pinto, 740	77	B
Data do Registro: 22/11/2019 10:26:43		
Num. Lote CTM: 190792900640

Diagnóstico da Calçada	Qualidade do Serviço		Complemento do Diagnóstico
Endereço: Rua Padre Pedro Pinto, 740 Data do Registro: 22/11/2019 10:26:43 Num. Lote CTM: 190792900640	77	B

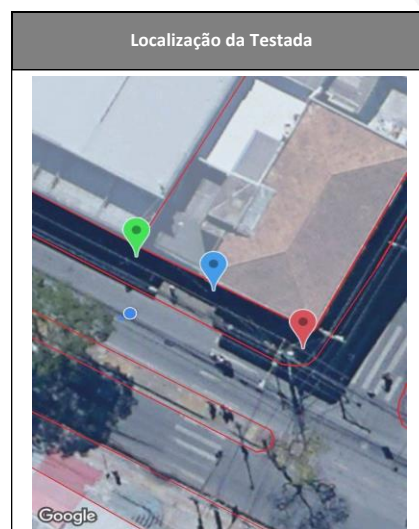
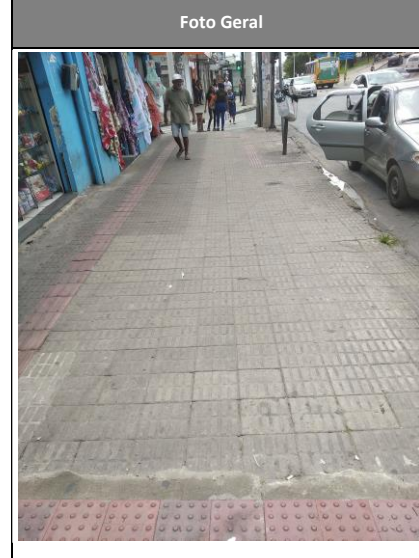
ID	Itens Avaliados	Respostas	Nota
P_1	O Mobiliário urbano está dentro da faixa de serviço de 70 cm ?	Sim	-
P_2	Qual a largura livre do Passeio ?	Acima de 1.50 m	10
P_3	Tipo de revestimento da calçada ?	Ladrilho Hidráulico	10
P_4	Existência de Buracos ?	Nenhum	10
P_5	Condições Gerais do Piso e meio-fio da calçada ?	Regular	5
P_6	Presença de desníveis ?	Nenhum	10
P_7	Tem rebaixamento de calçada para Pedestre ?	Sim	7
P_8	Possui piso tátil ao longo da Calçada ?	Sim	-
P_9	A calçada Possui Rebaixamento de Veículos correto ?	Sim	10
P_10	Existência de altura livre menor que 2,10 m ?	Não	-
P_11	O Passeio está no padrão da SMPU ?	Não	0
P_12	A testada possui prática de estacionamento sobre o passeio ?	Não	10
P_13	Existe algum dispositivo de Drenagem sobre a calçada ?	Não	0
P_14	Existe PED em frente a testada ?	Não	-
P_15	Existe FTP em frente a testada ?	Sim	-
P_16	Classificação geral da calçada pelo pesquisador.	Regular	5

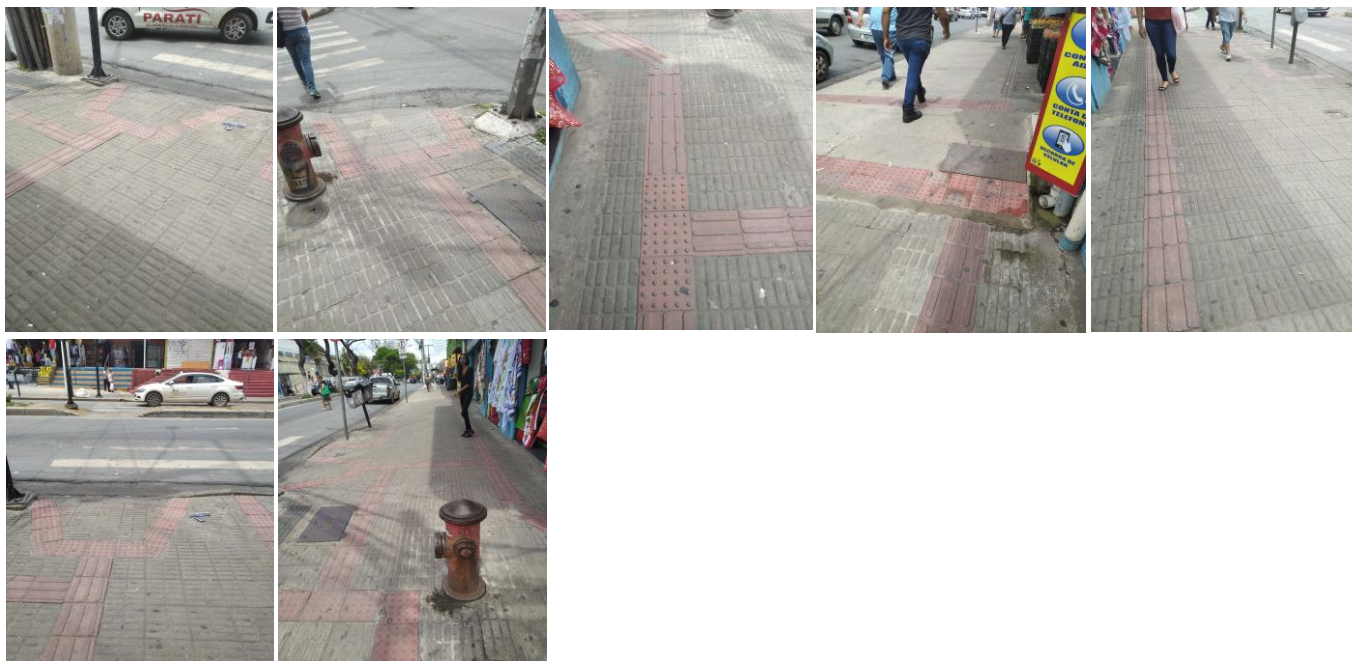
Fotos Complementares - Detalhes do Passeio

ID	Itens Avaliados	Respostas	Nota
P_7_1	Qual tipo do Rebaixo ?	Rebaixo Tipo 1 (trapézio)	0
P_7_1_1	Se for do Tipo 1, Passeio possui largura livre de 1,2 m ?	Sim	0
P_7_1_2	Se for do Tipo 1, O rebaixo tem abas conforme a norma ?	Não	0
P_7_2	A rampa do rebaixo tem Inclinação da norma (8,33%) ?	Sim	0
P_7_3	O rebaixo possui piso tátil ?	Tem só piso de alerta	-1
P_7_3_1	O piso tátil de alerta e direcional do rebaixo está conforme a norma ?	Não	0
P_8_1	O piso tátil está no eixo da faixa livre ?	Não	0
P_8_2	Se tem uma leve mudança de direção está conforme a norma ?	Sim	0
P_8_3	Se tem mudança de direção de 90º ou maior está conforme a norma ?	Não	0
P_8_4	Se tem mudança de direção de três faixas direcionais está conforme a norma ?	Não	0
P_8_5	Se tem mudança de direção de quatro faixas direcionais está conforme a norma?	Sim	0
P_8_6	Tem piso tátil em pontos de ônibus conforme a norma?	N.A	0
P_8_7	O piso tátil tem conexão com os lotes vizinhos?	Sim	0

P_8_8	O piso tátil está em boas condições aparentes?	Sim	0
P_8_9	O piso tátil apresenta desenho com bom senso?	Sim	0
P_13_1	Dispositivo de Drenagem está devidamente instalado e bem conservado?	0	0
P_13_2	Dispositivo de Drenagem oferece risco para caminamento seguro de pedestre?	0	0
