Lote 1 - Rota: Padre Pedro Pinto

Diagnóstico da Calçada	Qualidade do Serviço	
Endereço: Rua Padre Pedro Pinto, s/nº	45	D
Data do Registro: 13/11/2019 12:10:15		
Num. Lote CTM: 210410700260

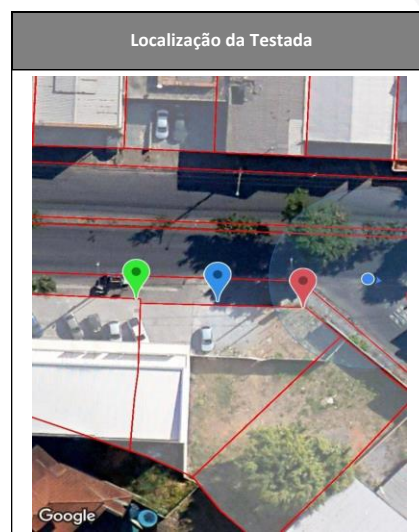
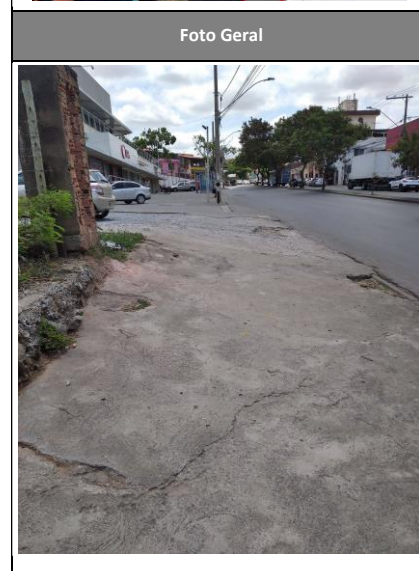
ID	Itens Avaliados	Respostas	Nota
P_1	O Mobiliário urbano está dentro da faixa de serviço de 70 cm ?	Sim	-
P_2	Qual a largura livre do Passeio ?	Acima de 1.50 m	10
P_3	Tipo de revestimento da calçada ?	Concreto	10
P_4	Existência de Buracos ?	Poucos	5
P_5	Condições Gerais do Piso e meio-fio da calçada ?	Péssimo	0
P_6	Presença de desníveis ?	Nenhum	10
P_7	Tem rebaixamento de calçada para Pedestre ?	Não, mas deveria ter.	0
P_8	Possui piso tátil ao longo da Calçada ?	Não	-
P_9	A calçada Possui Rebaixamento de Veículos correto ?	Não	0
P_10	Existência de altura livre menor que 2,10 m ?	Não	-
P_11	O Passeio está no padrão da SMPU ?	Não	0
P_12	A testada possui prática de estacionamento sobre o passeio ?	Não	10
P_13	Existe algum dispositivo de Drenagem sobre a calçada ?	Não	0
P_14	Existe PED em frente a testada ?	Não	-
P_15	Existe FTP em frente a testada ?	Não	-
P_16	Classificação geral da calçada pelo pesquisador.	Ruim	0
