Diagnóstico da Calçada	Qualidade do Serviço	
Endereço: Rua São Paulo, 586	63	C
Data do Registro: 08/11/2019 12:12:16		
Num. Lote CTM: 10467900460

Diagnóstico da Calçada	Qualidade do Serviço		Complemento do Diagnóstico
Endereço: Rua São Paulo, 586 Data do Registro: 08/11/2019 12:12:16 Num. Lote CTM: 10467900460	63	C

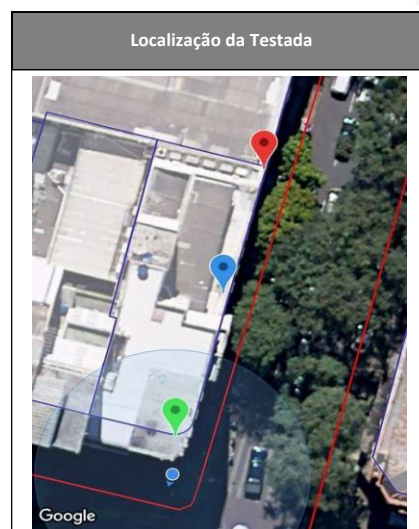
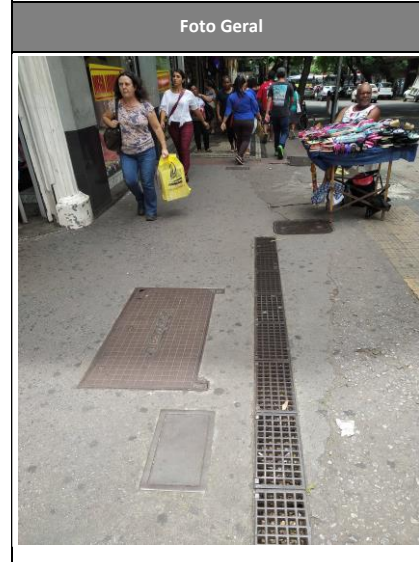
ID	Itens Avaliados	Respostas	Nota
P_1	O Mobiliário urbano está dentro da faixa de serviço de 70 cm ?	Sim	-
P_2	Qual a largura livre do Passeio ?	Acima de 1.50 m	10
P_3	Tipo de revestimento da caçada ?	Pedra Portuguesa	8
P_4	Existencia de Buracos ?	Poucos	5
P_5	Condições Gerais do Piso e meio-fio da calçada ?	Regular	5
P_6	Presença de desníveis ?	Nenhum	10
P_7	Tem rebaixamento de calçada para Pedestre ?	Não	10
P_8	Possui piso tátil ao longo da Calçada ?	Sim	-
P_9	A calçada Possui Rebaixamento de Veiculos correto ?	N.A	0
P_10	Existencia de altura livre menor que 2,10 m ?	Não	-
P_11	O Passeio está no padrao da SMPU ?	Não	0
P_12	A testada possui prática de estacionamento sobre o passeio ?	Não	10
P_13	Existe algum dispositivo de Drenagem sobre a calçada ?	Sim	0
P_14	Existe PED em frente a testada ?	Não	-
P_15	Existe FTP em frente a testada ?	Sim	-
P_16	Classificação geral da calçada pelo pesquisador.	Regular	5
