Lote 5 - Rota: Afonso Pena

FRATAR
ENGENHARIA CONSULTIVA

Diagnóstico da Calçada	Qualidade do Serviço	
Endereço: Av. Afonso Pena, 2522	88	B
Data do Registro: 02/11/2019 11:54:42		
Num. Lote CTM: 10142500200

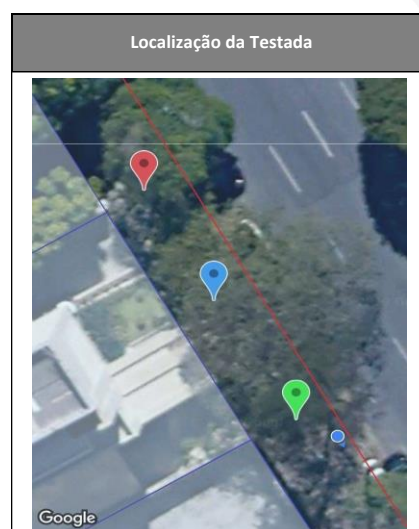
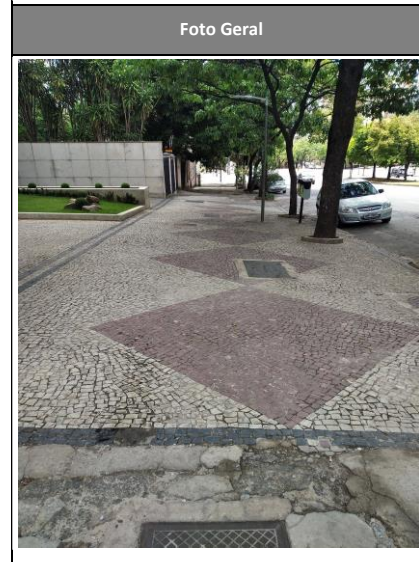
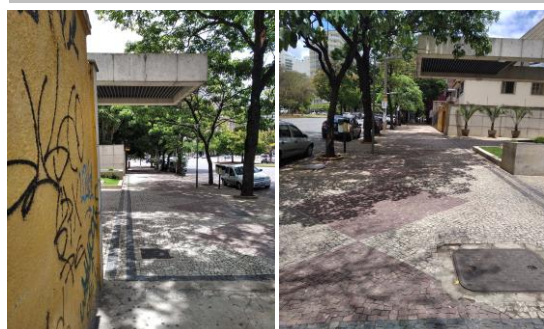
ID	Itens Avaliados	Respostas	Nota
P_1	O Mobiliário urbano está dentro da faixa de serviço de 70 cm ?	Sim	-
P_2	Qual a largura livre do Passeio ?	Acima de 1.50 m	10
P_3	Tipo de revestimento da calçada ?	Pedra Portuguesa	10
P_4	Existência de Buracos ?	Nenhum	10
P_5	Condições Gerais do Piso e meio-fio da calçada ?	Ótimo(a)	10
P_6	Presença de desníveis ?	Nenhum	10
P_7	Tem rebaixamento de calçada para Pedestre ?	Não	8
P_8	Possui piso tátil ao longo da Calçada ?	Não	-
P_9	A calçada Possui Rebaixamento de Veículos correto ?	Sim	0
P_10	Existência de altura livre menor que 2,10 m ?	Não	-
P_11	O Passeio está no padrão da SMPU ?	Não	0
P_12	A testada possui prática de estacionamento sobre o passeio ?	Não	10
P_13	Existe algum dispositivo de Drenagem sobre a calçada ?	Não	0
P_14	Existe PED em frente a testada ?	Não	-
P_15	Existe FTP em frente a testada ?	Não	-
P_16	Classificação geral da calçada pelo pesquisador.	Ótimo(a)	10
