# Lote 4 - Rota: Contorno

**FRATAR**  
ENGENHARIA CONSULTIVA

Diagnóstico da Calçada	Qualidade do Serviço	
Endereço: Av.Contorno, 784	<b>78</b>	<b>B</b>
Data do Registro: 09/11/2019 14:23:58		
Num. Lote CTM: 10337300445

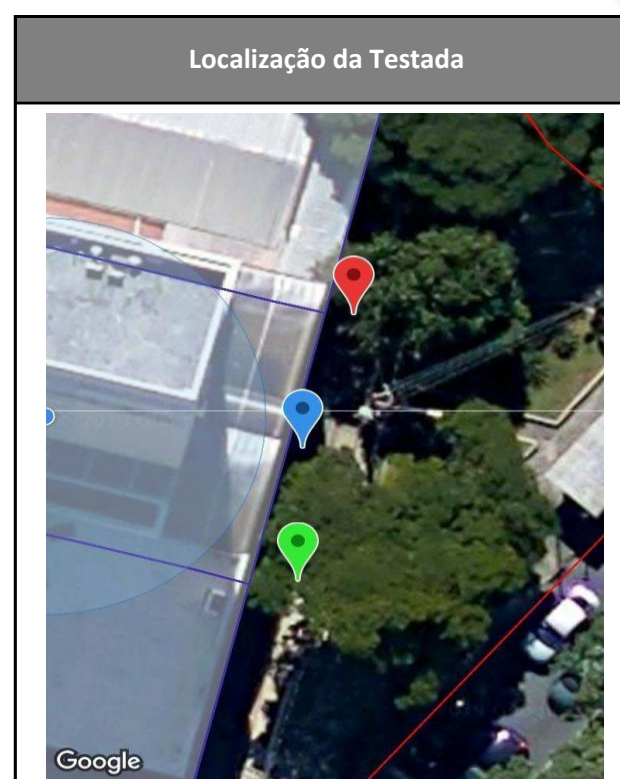
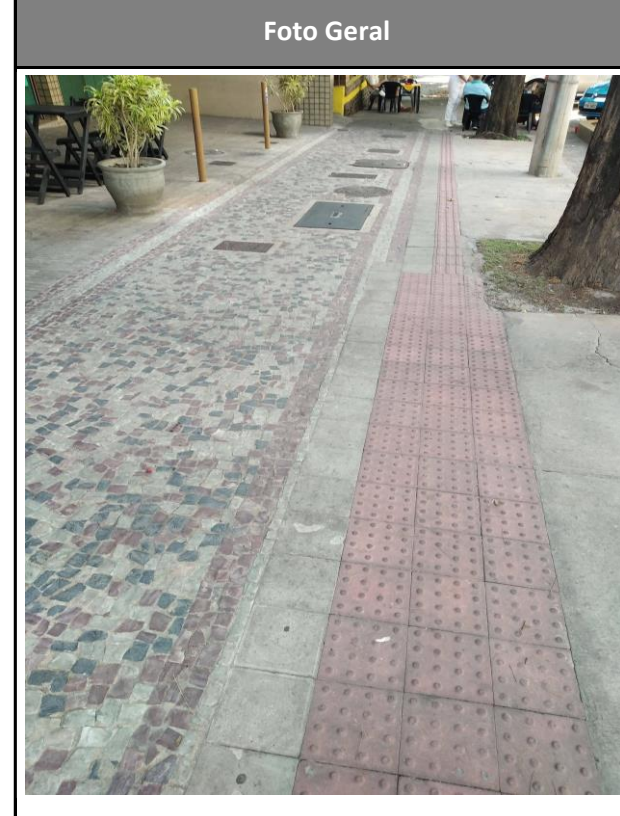
ID	Itens Avaliados	Respostas	Nota
P_1	O Mobiliário urbano está dentro da faixa de serviço de 70 cm ?	Sim	-
P_2	Qual a largura livre do Passeio ?	Acima de 1.50 m	10
P_3	Tipo de revestimento da calçada ?	Pedra Portuguesa	8
P_4	Existência de Buracos ?	Nenhum	10
P_5	Condições Gerais do Piso e meio-fio da calçada ?	Ótimo(a)	10
P_6	Presença de desníveis ?	Nenhum	10
P_7	Tem rebaixamento de calçada para Pedestre ?	Não	10
P_8	Possui piso tátil ao longo da Calçada ?	Sim	-
P_9	A calçada Possui Rebaixamento de Veículos correto ?	N.A	0
P_10	Existência de altura livre menor que 2,10 m ?	Não	-
P_11	O Passeio está no padrão da SMPU ?	Não	0
P_12	A testada possui prática de estacionamento sobre o passeio ?	Não	10
P_13	Existe algum dispositivo de Drenagem sobre a calçada ?	Sim	0
P_14	Existe PED em frente a testada ?	Não	-
P_15	Existe FTP em frente a testada ?	Não	-
P_16	Classificação geral da calçada pelo pesquisador.	Ótimo(a)	10
