# Lote 4 - Rota: Contorno

Diagnóstico da Calçada		Qualidade do Serviço	
Endereço: Av.Contorno, s/nº		56	C
Data do Registro: 30/10/2019 11:01:06			
Num. Lote CTM: 10537900240

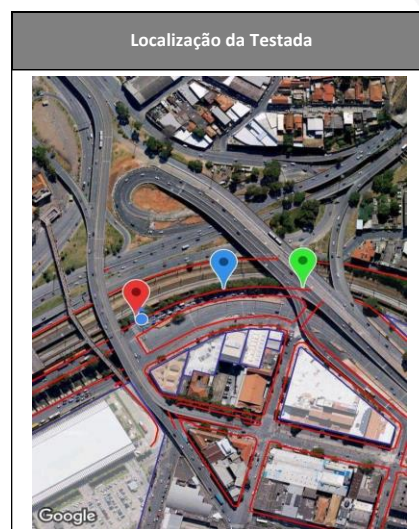
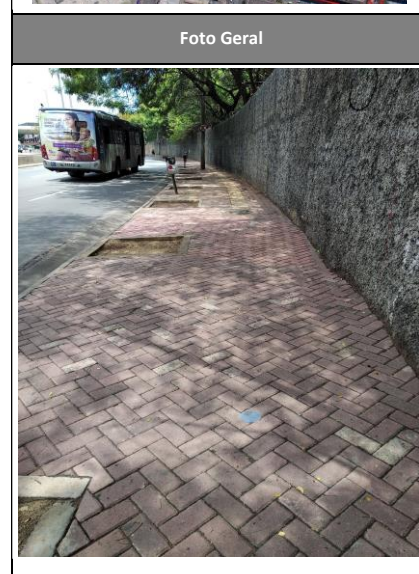
ID	Itens Avaliados	Respostas	Nota
P_1	O Mobiliário urbano está dentro da faixa de serviço de 70 cm ?	Sim	-
P_2	Qual a largura livre do Passeio ?	Entre 1.20 m e 1.50 m	6
P_3	Tipo de revestimento da calçada ?	Bloco Intertravado de Concreto	10
P_4	Existência de Buracos ?	Poucos	5
P_5	Condições Gerais do Piso e meio-fio da calçada ?	Regular	5
P_6	Presença de desníveis ?	Nenhum	10
P_7	Tem rebaixamento de calçada para Pedestre ?	Não	10
P_8	Possui piso tátil ao longo da Calçada ?	Sim	-
P_9	A calçada Possui Rebaixamento de Veículos correto ?	N.A	0
P_10	Existência de altura livre menor que 2,10 m ?	Não	-
P_11	O Passeio está no padrão da SMPU ?	Não	0
P_12	A testada possui prática de estacionamento sobre o passeio ?	Sim	0
P_13	Existe algum dispositivo de Drenagem sobre a calçada ?	Não	0
P_14	Existe PED em frente a testada ?	Não	-
P_15	Existe FTP em frente a testada ?	Não	-
P_16	Classificação geral da calçada pelo pesquisador.	Ótimo(a)	10
