Lote 4 - Rota: Contorno

FRATAR
ENGENHARIA CONSULTIVA

Diagnóstico da Calçada	Qualidade do Serviço	
Endereço: Av.Contorno, 7090	53	C
Data do Registro: 31/10/2019 16:35:37		
Num. Lote CTM: 10009800145

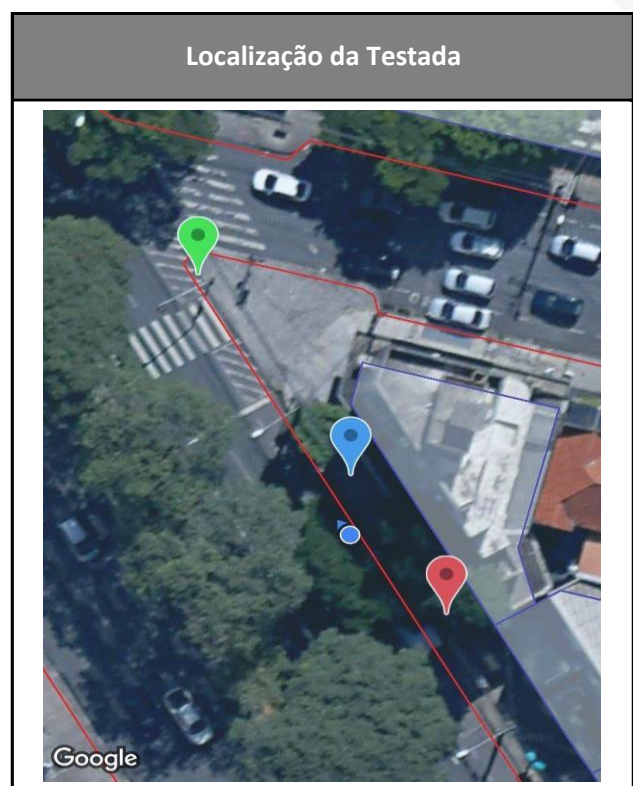
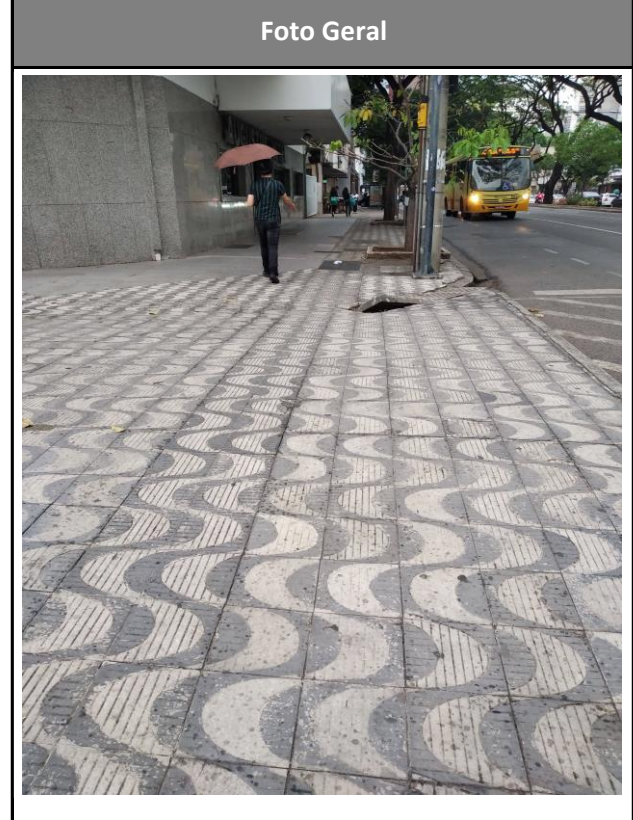
ID	Itens Avaliados	Respostas	Nota
P_1	O Mobiliário urbano está dentro da faixa de serviço de 70 cm ?	Sim	-
P_2	Qual a largura livre do Passeio ?	Acima de 1.50 m	10
P_3	Tipo de revestimento da calçada ?	Outro	0
P_4	Existencia de Buracos ?	Poucos	5
P_5	Condições Gerais do Piso e meio-fio da calçada ?	Ótimo(a)	10
P_6	Presença de desniveis ?	Leve	7
P_7	Tem rebaixamento de calçada para Pedestre ?	Sim	9
P_8	Possui piso tátil ao longo da Calçada ?	Não	-
P_9	A calçada Possui Rebaixamento de Veiculos correto ?	N.A	0
P_10	Existencia de altura livre menor que 2,10 m ?	Não	-
P_11	O Passeio está no padrao da SMPU ?	Não	0
P_12	A testada possui prática de estacionamento sobre o passeio ?	Não	10
P_13	Existe algum dispositivo de Drenagem sobre a calçada ?	Sim	0
P_14	Existe PED em frente a testada ?	Não	-
P_15	Existe FTP em frente a testada ?	Sim	-
P_16	Classificação geral da calçada pelo pesquisador.	Ótimo(a)	10
