Diagnóstico da Calçada	Qualidade do Serviço	
Endereço: Av. Portugal, 680	62	C
Data do Registro: 16/11/2019 10:20:59		
Num. Lote CTM: 200011602620

Diagnóstico da Calçada	Qualidade do Serviço		Complemento do Diagnóstico
Endereço: Av. Portugal, 680	62	C	
Data do Registro: 16/11/2019 10:20:59			
Num. Lote CTM: 200011602620

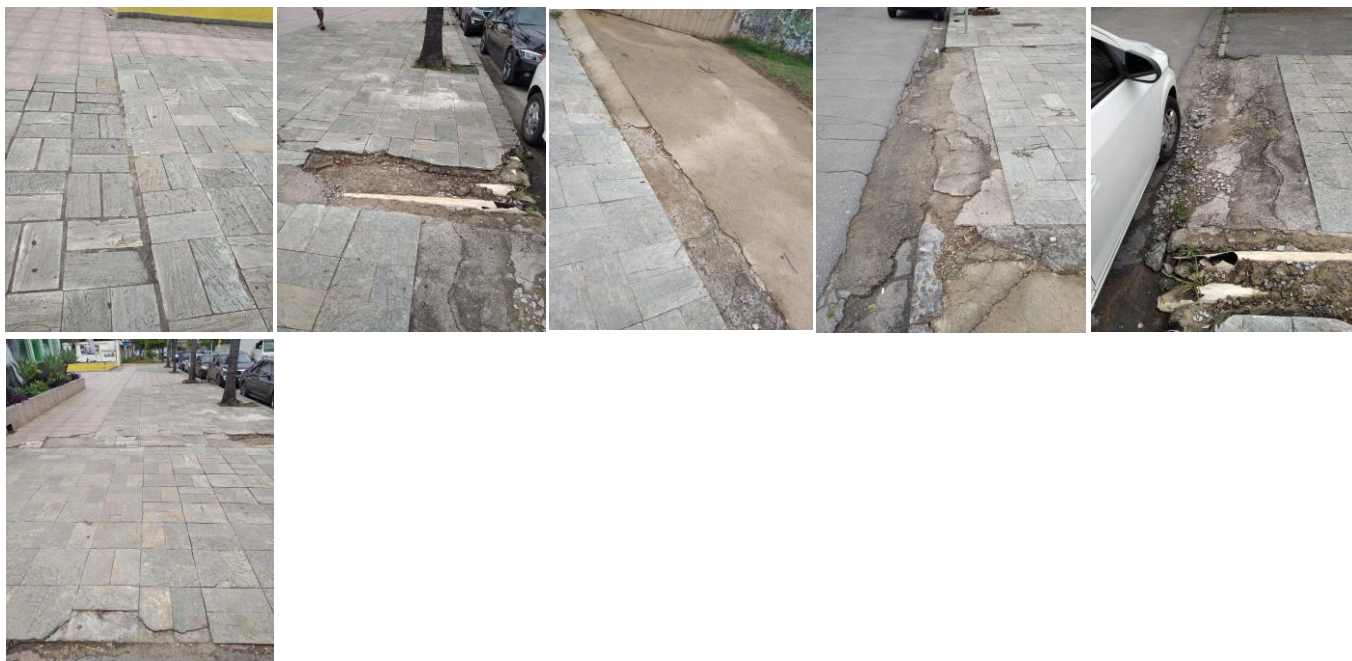
Fotos Complementares - Detalhes do Passeio

ID	Itens Avaliados	Respostas	Nota
P_1	O Mobiliário urbano está dentro da faixa de serviço de 70 cm ?	Sim	-
P_2	Qual a largura livre do Passeio ?	Acima de 1.50 m	10
P_3	Tipo de revestimento da calçada ?	Outro	0
P_4	Existência de Buracos ?	Poucos	5
P_5	Condições Gerais do Piso e meio-fio da calçada ?	Ótimo(a)	10
P_6	Presença de desníveis ?	Leve	7
P_7	Tem rebaixamento de calçada para Pedestre ?	Não	10
P_8	Possui piso tátil ao longo da Calçada ?	Não	-
P_9	A calçada Possui Rebaixamento de Veículos correto ?	Não	0
P_10	Existência de altura livre menor que 2,10 m ?	Não	-
P_11	O Passeio está no padrão da SMPU ?	Não	0
P_12	A testada possui prática de estacionamento sobre o passeio ?	Não	10
P_13	Existe algum dispositivo de Drenagem sobre a calçada ?	Não	0
P_14	Existe PED em frente a testada ?	Não	-
P_15	Existe FTP em frente a testada ?	Não	-
P_16	Classificação geral da calçada pelo pesquisador.	Ótimo(a)	10
