Diagnóstico da Calçada	Qualidade do Serviço	
Endereço: Rua Monteiro Lobato, 147	66	C
Data do Registro: 28/10/2019 14:54:40		
Num. Lote CTM: 140217800155

Diagnóstico da Calçada	Qualidade do Serviço		Complemento do Diagnóstico
<b>Endereço: Rua Monteiro Lobato, 147</b> <b>Data do Registro: 28/10/2019 14:54:40</b> <b>Num. Lote CTM: 140217800155</b>	<b>66</b>	<b>C</b>

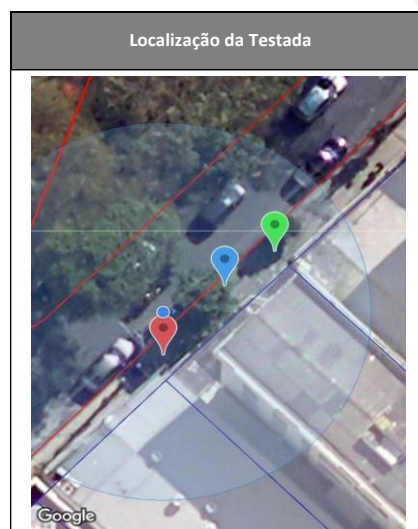
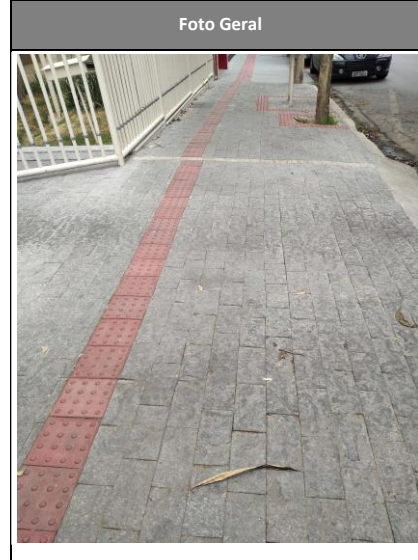
ID	Itens Avaliados	Respostas	Nota
P_1	O Mobiliário urbano está dentro da faixa de serviço de 70 cm ?	Sim	-
P_2	Qual a largura livre do Passeio ?	Entre 1.20 m e 1.50 m	6
P_3	Tipo de revestimento da calçada ?	Outro	0
P_4	Existência de Buracos ?	Nenhum	10
P_5	Condições Gerais do Piso e meio-fio da calçada ?	Ótimo(a)	10
P_6	Presença de desníveis ?	Nenhum	10
P_7	Tem rebaixamento de calçada para Pedestre ?	Não	10
P_8	Possui piso tátil ao longo da Calçada ?	Sim	-
P_9	A calçada Possui Rebaixamento de Veículos correto ?	Não	0
P_10	Existência de altura livre menor que 2,10 m ?	Não	-
P_11	O Passeio está no padrão da SMPU ?	Não	0
P_12	A testada possui prática de estacionamento sobre o passeio ?	Não	10
P_13	Existe algum dispositivo de Drenagem sobre a calçada ?	Não	0
P_14	Existe PED em frente a testada ?	Não	-
P_15	Existe FTP em frente a testada ?	Não	-
P_16	Classificação geral da calçada pelo pesquisador.	Ótimo(a)	10
