Diagnóstico da Calçada	Qualidade do Serviço	
Endereço: Rua São Paulo, 795	<b>58</b>	<b>C</b>
Data do Registro: 08/11/2019 07:21:37		
Num. Lote CTM: 10412000160

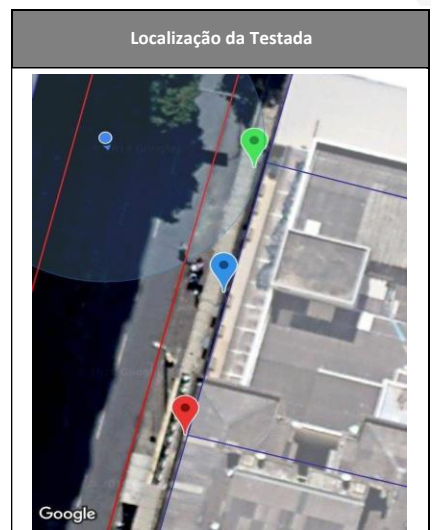
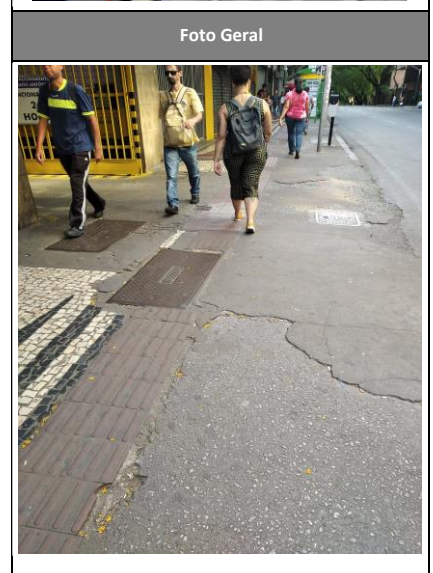
ID	Itens Avaliados	Respostas	Nota
P_1	O Mobiliário urbano está dentro da faixa de serviço de 70 cm ?	Sim	-
P_2	Qual a largura livre do Passeio ?	Acima de 1.50 m	10
P_3	Tipo de revestimento da calçada ?	Pedra Portuguesa	8
P_4	Existência de Buracos ?	Poucos	5
P_5	Condições Gerais do Piso e meio-fio da calçada ?	Regular	5
P_6	Presença de desníveis ?	Nenhum	10
P_7	Tem rebaixamento de calçada para Pedestre ?	Não	10
P_8	Possui piso tátil ao longo da Calçada ?	Sim	-
P_9	A calçada Possui Rebaixamento de Veículos correto ?	Não	0
P_10	Existência de altura livre menor que 2,10 m ?	Não	-
P_11	O Passeio está no padrão da SMPU ?	Não	0
P_12	A testada possui prática de estacionamento sobre o passeio ?	Não	10
P_13	Existe algum dispositivo de Drenagem sobre a calçada ?	Não	0
P_14	Existe PED em frente a testada ?	Sim	-
P_15	Existe FTP em frente a testada ?	Não	-
P_16	Classificação geral da calçada pelo pesquisador.	Ruim	0
