Diagnóstico da Calçada	Qualidade do Serviço	
Endereço: Av. Portugal, 1637	56	C
Data do Registro: 19/11/2019 12:38:59		
Num. Lote CTM: 200069200415

Diagnóstico da Calçada	Qualidade do Serviço		Complemento do Diagnóstico
Endereço: Av. Portugal, 1637 Data do Registro: 19/11/2019 12:38:59 Num. Lote CTM: 200069200415	56	C

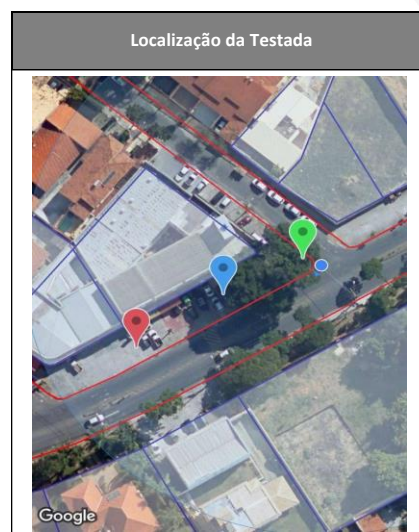
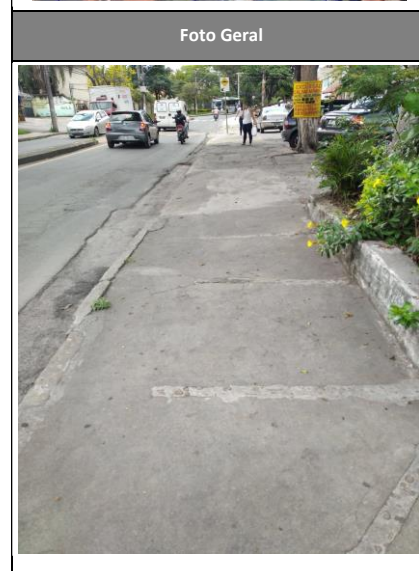
ID	Itens Avaliados	Respostas	Nota
P_1	O Mobiliário urbano está dentro da faixa de serviço de 70 cm ?	Sim	-
P_2	Qual a largura livre do Passeio ?	Acima de 1.50 m	10
P_3	Tipo de revestimento da calçada ?	Concreto	10
P_4	Existência de Buracos ?	Poucos	5
P_5	Condições Gerais do Piso e meio-fio da calçada ?	Regular	5
P_6	Presença de desníveis ?	Leve	7
P_7	Tem rebaixamento de calçada para Pedestre ?	Sim	4
P_8	Possui piso tátil ao longo da Calçada ?	Não	-
P_9	A calçada Possui Rebaixamento de Veículos correto ?	Não	0
P_10	Existência de altura livre menor que 2,10 m ?	Não	-
P_11	O Passeio está no padrão da SMPU ?	Não	0
P_12	A testada possui prática de estacionamento sobre o passeio ?	Não	10
P_13	Existe algum dispositivo de Drenagem sobre a calçada ?	Não	0
P_14	Existe PED em frente a testada ?	Não	-
P_15	Existe FTP em frente a testada ?	Não	-
P_16	Classificação geral da calçada pelo pesquisador.	Regular	5
