Lote 1 - Rota: Padre Pedro Pinto

FRATAR
ENGENHARIA CONSULTIVA

Diagnóstico da Calçada	Qualidade do Serviço	
Endereço: Rua Padre Pedro Pinto, 2114	70	C
Data do Registro: 21/11/2019 12:01:33		
Num. Lote CTM: 190588900350

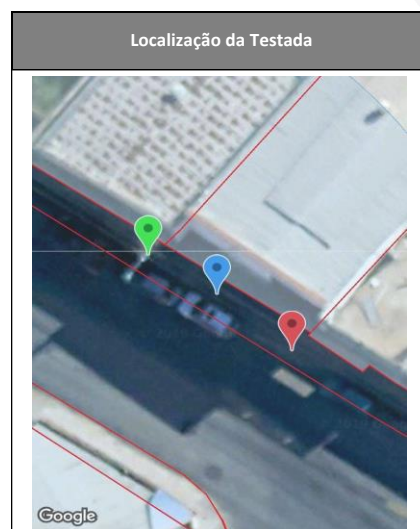
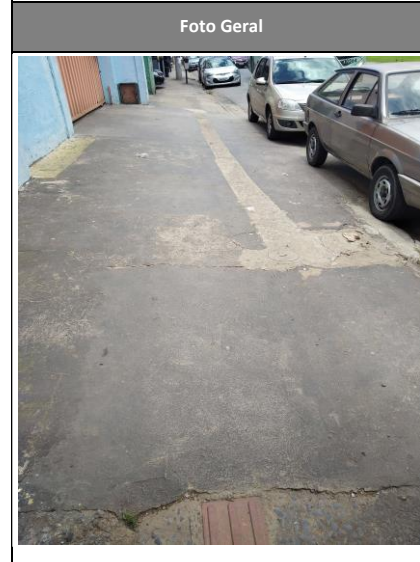
ID	Itens Avaliados	Respostas	Nota
P_1	O Mobiliário urbano está dentro da faixa de serviço de 70 cm ?	Sim	-
P_2	Qual a largura livre do Passeio ?	Acima de 1.50 m	10
P_3	Tipo de revestimento da calçada ?	Concreto	10
P_4	Existência de Buracos ?	Nenhum	10
P_5	Condições Gerais do Piso e meio-fio da calçada ?	Regular	5
P_6	Presença de desníveis ?	Nenhum	10
P_7	Tem rebaixamento de calçada para Pedestre ?	Não	10
P_8	Possui piso tátil ao longo da Calçada ?	Não	-
P_9	A calçada Possui Rebaixamento de Veículos correto ?	Não	0
P_10	Existência de altura livre menor que 2,10 m ?	Não	-
P_11	O Passeio está no padrão da SMPU ?	Não	0
P_12	A testada possui prática de estacionamento sobre o passeio ?	Não	10
P_13	Existe algum dispositivo de Drenagem sobre a calçada ?	Não	0
P_14	Existe PED em frente a testada ?	Não	-
P_15	Existe FTP em frente a testada ?	Não	-
P_16	Classificação geral da calçada pelo pesquisador.	Regular	5
